HÄNDELSE

ORSAK

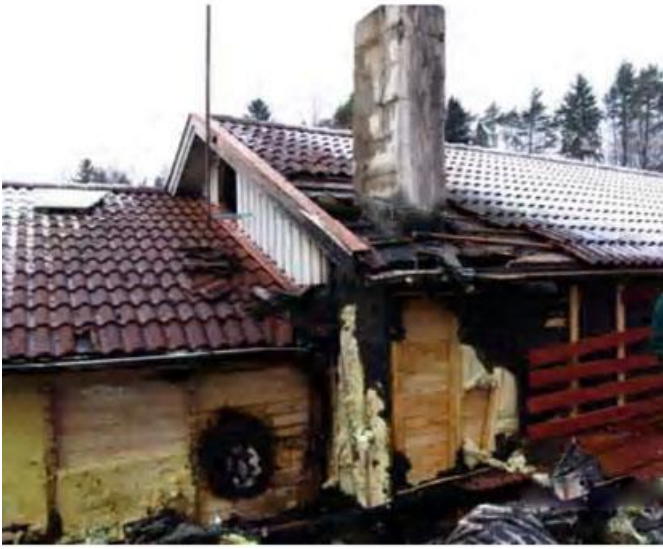
Väggen mellan vardagsrummet och garaget genombrändes. Branden var direkt koncentrerad kring skorstensstocken. När man ser de externa brandskadorna så inser man vilken fin räddningsinsats som styrkorna från de tre stationerna utförde. Så gott som obefintliga vattenskadorna både i garage och bostadsdel. Trots branden bedömdes det att makarna kunde bo kvar i fastigheten.
