HÄNDELSE

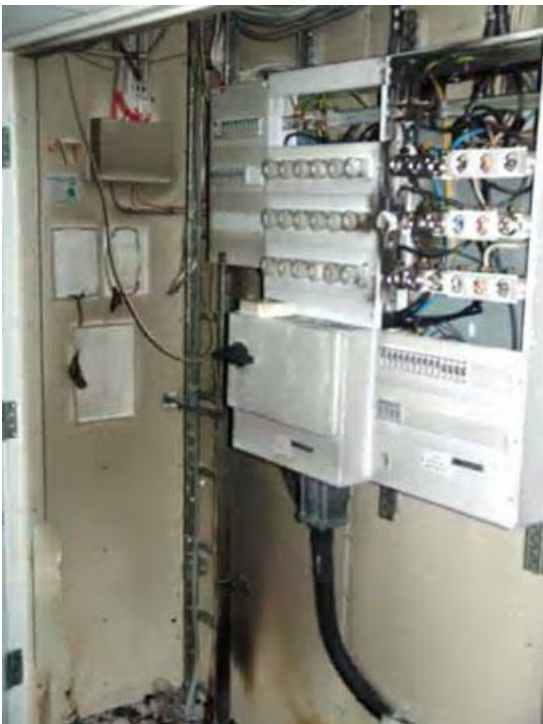
Att branden startat i el-komponenterna i centralen framstod rätt så klart, prylarna som förvarades i centralen var sekundärskadade av branden. Vad som däremot orsakade branden i el-komponenterna får utredas av ansvarig elektriker.
