## HÄNDELSE

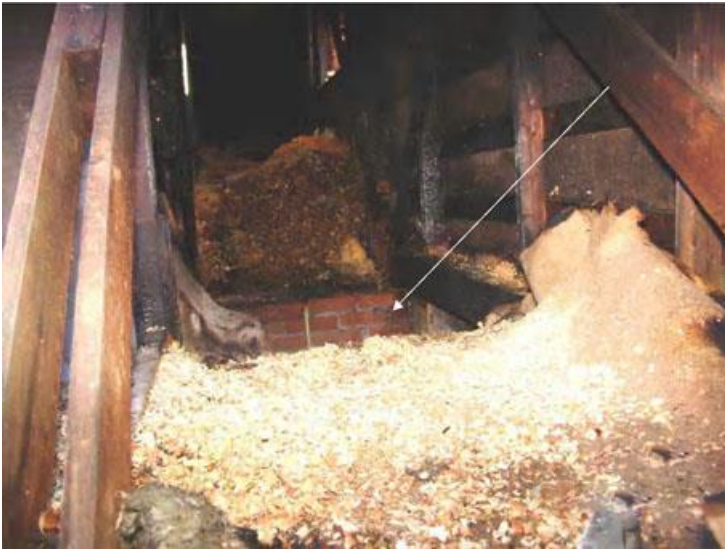
Rökkanalen från de öppna spisarna ansluts i en böjning till skorstensstocken i vindsbjälklaget. Mycket talar för att det här skett en upphetning av kutterspånfyllningen vilken kommit att ligga dikt an skorstenen. Under kvällen hade det eldats i två av de tre öppna spisarna, en av dessa fanns på bottenvåningen. Vid min platsundersökning vid 10.30-tiden var väggen intill spisen fortfarande mycket varm. Jag har ingen uppgift om hur ofta man brukade elda i de tre öppna spisarna. Den aktuella kvällen hade man eldat med ved, och värmen från de två spisarna måste ha genererat en avsevärd temperatur i skorstenen. Det vill alltså till att konstruktionen fyller alla krav på material och luftspalter. Glödhärden kring själva skorstensstocken åt sig dock, trots en intensiv friläggning, vidare i bjälklaget mellan övervåning och vind. I ett av rummen hade branden trängt genom takpanelen och antänt ytskiktet av tyg.

*Reglar och spånfillning frilagts som låg över en del av skorstenen i bjälklaget*
