## UNDERSÖKNINGEN UTFÖRD AV

Brandingenjör Anders Pålsson.

Skolbyggnad i två plan med källarvåning och oinredd vind.

Brand i lysrörsarmatur som spred sig uppåt till takkonstruktionen av masonite och spontad träpanel. Personal på platsen kände röklukt och larmade räddningstjänsten. Släckning genomfördes dels av skolpersonal med pulversläckare dels av rökdykare med vatten på vinden. Detta skedde strax innan spridning kunde ha skett till själva vindsvåningen.

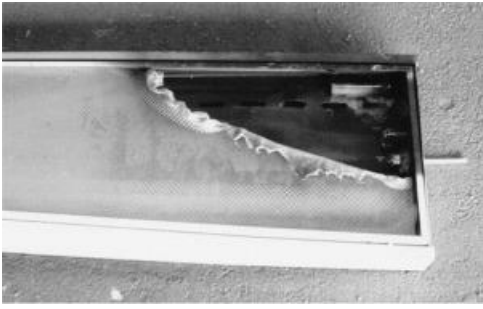
Lysröret delvis bränt, innertaket genombrunnet och endast liten brandfläck på golvet under lysröret.

Branden har varit som intensivast vid kortändan på ett lysrör och strax intill en reaktor. En sladd nära fästet vid den brända lysrörsändan är skadad av branden. Reaktorn närmast den brända lysrörsändan är värmeskadad. Lysrörsarmaturen är i övrigt i relativt gott skick.

Utökat brandlarm med rökdetektorer i salarna och på vinden. Installation av jordfelsbrytare. Brandsektionering av vinden. Utbyte av lysrörsarmaturena.

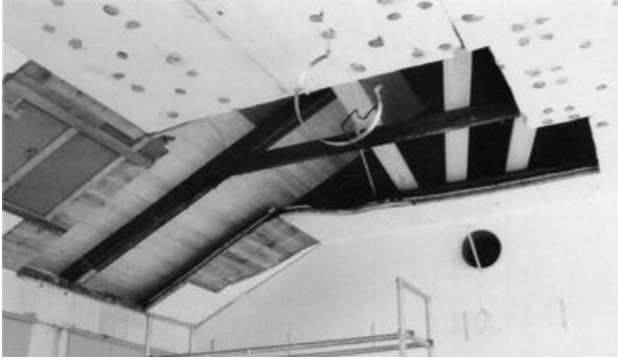
Branden har på något sätt orsakats av elspänningen i lysrörsarmaturen. Brandorsaken i armaturen kan vara överhettning i reaktorn, ljusbåge i skadad sladd eller ljusbåge i fästet för lysröret.
