## **SAMMANFATTNING**

## **HÄNDELSEFÖRLOPP**

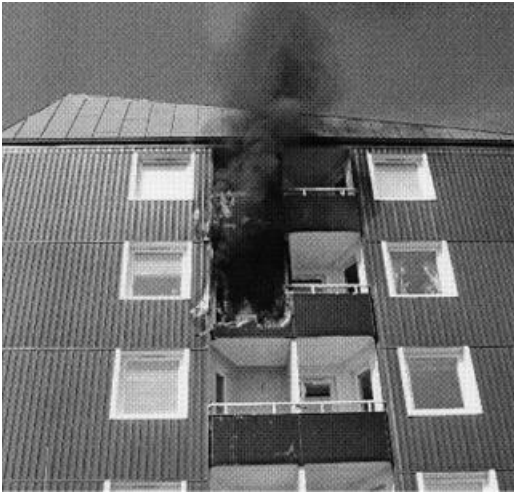
Två sönderbrända balkonger med förstörda balkongdörrar. Begränsade skador på fasad och underliggande isolering. Röskada i lägenheten på vars balkong branden startade.

Blomlåda med torr jord och torv. Har sedan spridit sig till de föremål som finns på balkongen. Här bedöms brandbelastningen varit högre än normalt för en balkong av denna storlek. Det fanns bl a ett antal ihoprullade mattor och plaststolar där.

Brandorsaken bedöms vara en cigarettfimp som lagts i blomlåda. Någon vidare undersökning ej gjord då lägenhetsinnehavaren bekräftat att det rökts på balkongen strax innan det att branden upptäcktes.
