# RAPPORT

## ÖVERSVÄMNINGEN I ARVIKA

**Hösten 2000**

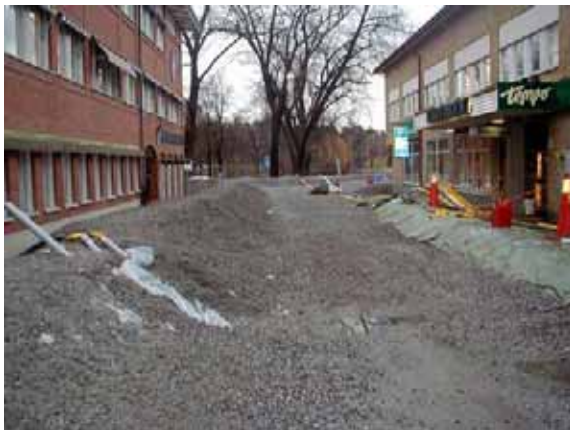
Korsningen Storgatan- Ö:a Esplanaden med Stadshuset till vänster och kv. Garvaren till höger 2000-11-23

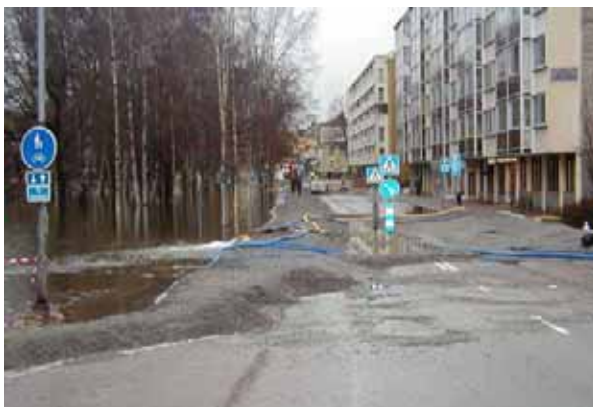
Vallbyggnad vid stadsparken

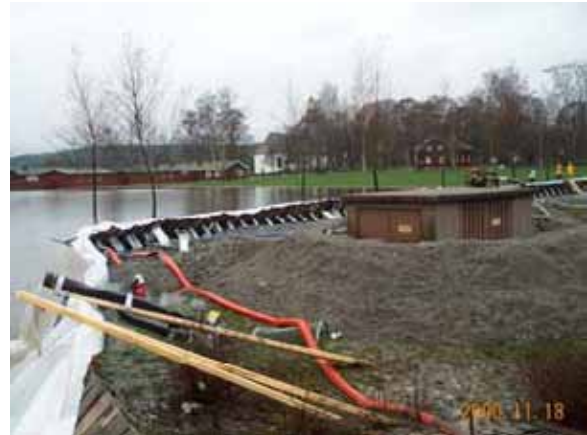
Transformator på Sjögatan 2000-11-18

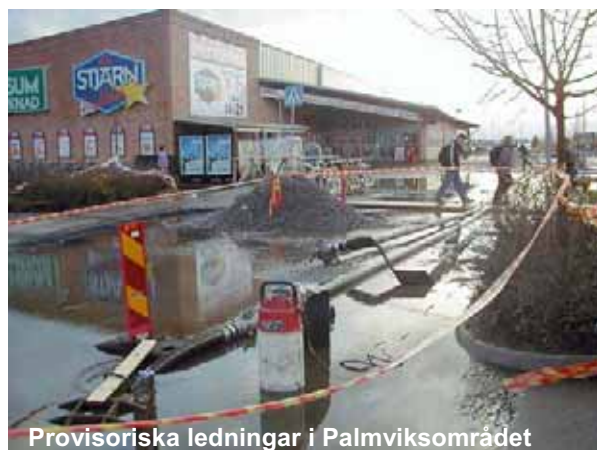
Provisoriska ledningar i Palmviksområdet

Avloppsvatten pumpades på särskilt utsatta punkter med hjälp av provisoriska ledningar som lades på marken och förde avloppsvattnet vidare till en befintlig pumpstation och i några fall direkt ut i fjorden.

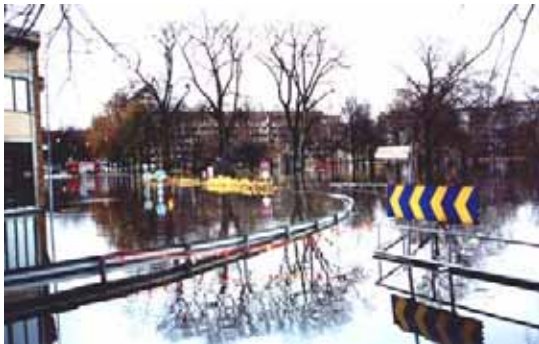
Hörnet Järnvägsgatan – Östra Esplanaden  
2000-11-19

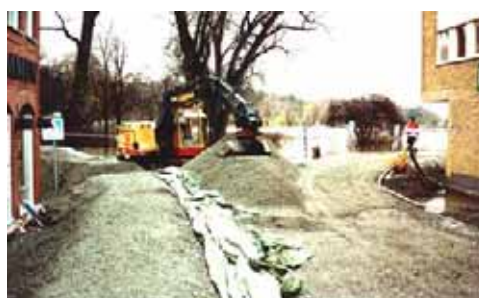
Vallbyggnad vid Stadshuset

På stadshuset proppades avloppsledningarna in mot fastigheten, vallarna byggdes cirka 1,5 meter höga. Trycket från dräneringsledningarna och marken fick golvet i källaren att lyfta flera cm. För att sänka trycket fick vi börja pumpa dagvattnet från dräneringsbrunnar runt huset.

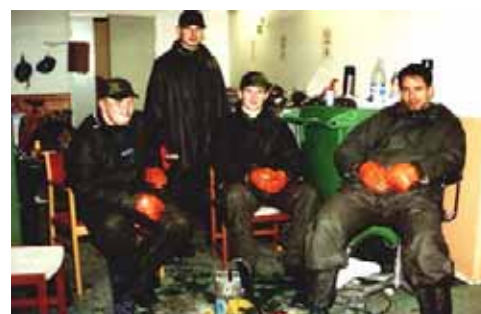
Militära pumpvakter

Efter invallning genomfördes torrhallning genom kontinuerlig länsugning och bevakning – dygnet runt. I detta arbete deltog Räddningstjänsten, militär, hemvärn, egen personal, frivilliga och entreprenörer. Trots mycket stora insatser kunde skyddsvallarna runt turistbyrån och hamnmagasinen inte försvaras utan dessa måste överges och byggnaderna kringflöts av vatten.

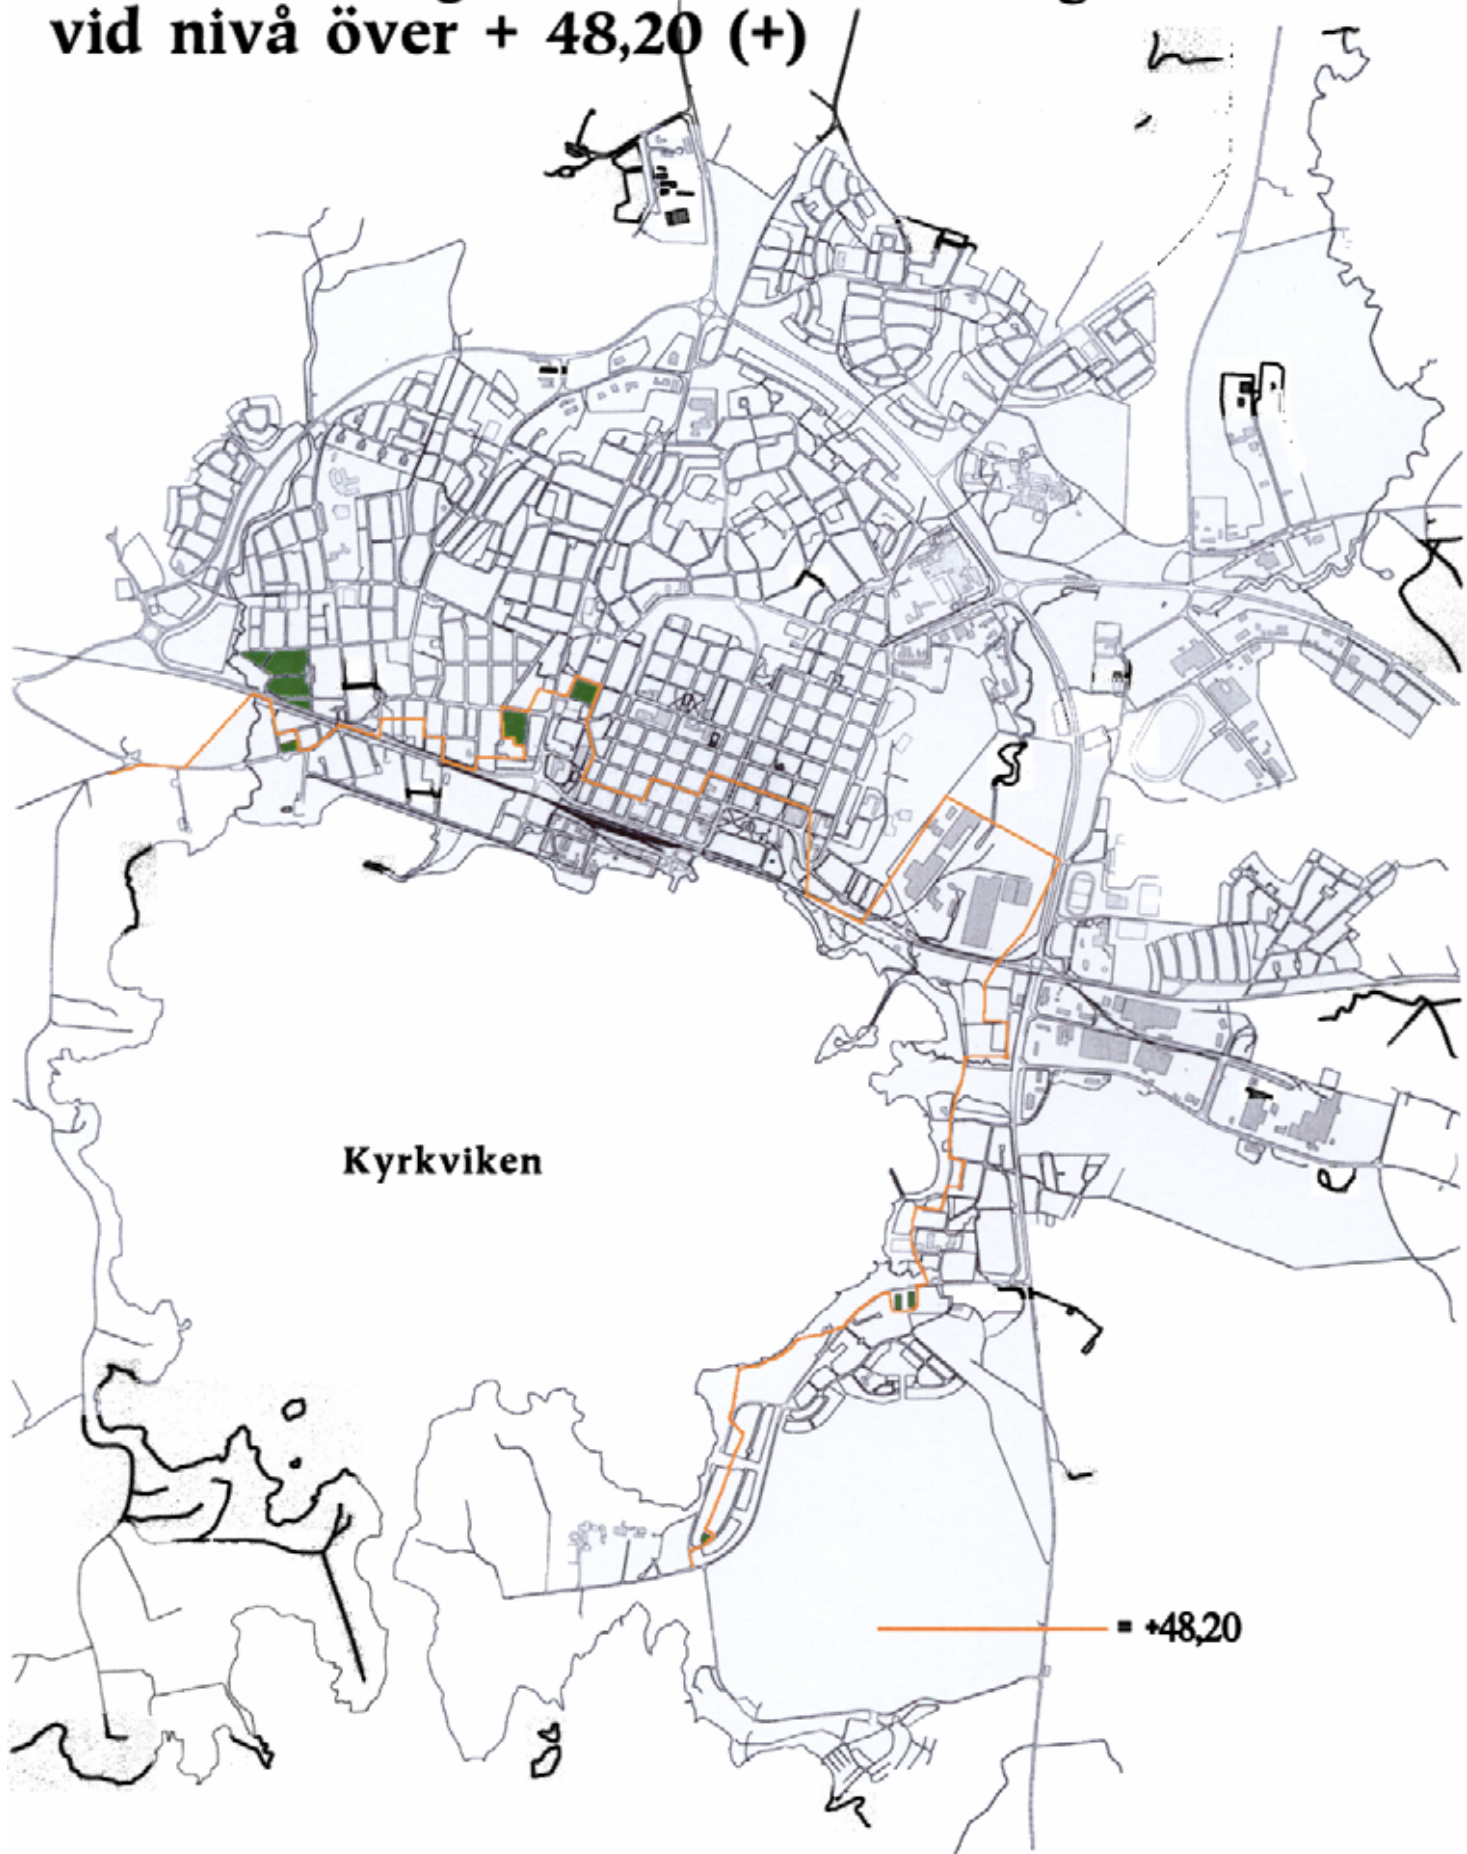
# MARKERADE FASTIGHETER som 2000-11-23 meddelats om risk för översvämning/källaröversvämning vid nivå över + 48,20 (+)
