Lägenhetsbrand ödelade minst 12 lägenheter, onsdagen den xx-xx-xx. Branden startade i lägenhet nr. 53 och spred sig sedan snabbt till de intilliggande lägenheterna 51 och 55. Lägenheterna 49 till 71 erhöll totalskador. När första räddningsstyrkan anlände, klockan 02.25, brann det med öppna lågor ut genom lägenhetsfönstret mot torget. Sannolikt hade branden redan då spridit sig till de två närmaste lägenheterna via de fönster som vette mot loftgången. Öppna lågor slog även ut genom fönstren på fastighetens baksida. Förstärkning hade naturligtvis redan begärts till platsen, men den inledande räddningspersonalen, som i första hand fick koncentrera sig på livräddning och evakuering av de boende, var i ett klart underläge. Det handlade om 24 lägenheter på övre våningen som måste kontrolleras och de boende snabbt evakueras. Omkring 55 man från räddningstjänsten var involverade i den inledande räddningsinsatsen.

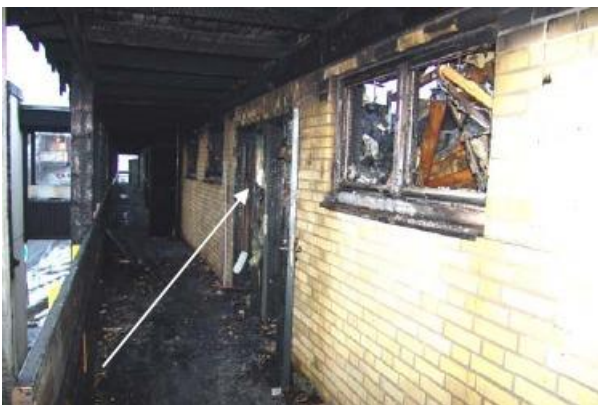
En person, granne till primärbrandlägenheten, erhöll brännskador på händerna och ena armen. Sannolikt försökte han hjälpa den drabbade hyresgästen, i vars kök branden troligen började. Lågorna slog ut genom fönstret och spred branden under loftgångstaket till de intilliggande bostäderna. Brandspridningen gick anmärkningsvärt snabbt, dels via taket i loftgången, samt dessutom under taket som täckte balkongerna på baksidan. Den mest förrädiska brandspridningen skedde dock genom takkonstruktionen över lägenheterna. Här fanns ett luftspalt som tillsammans med byggnadskomponenterna snabbt spred branden från lägenhet till lägenhet. De insatta rökdykarna beskrev hur lågorna formligen sprutade ner genom taket till lägenheter som låg en bit ifrån den primära brandplatsen.

Genom att taket sågades upp ovanför lägenhet 47 ordnades en begränsningslinje, denna kom att hamna någon meter innan takets sektionering, vilken bestod av en gipsvägg. Lägenheterna från nr. 49 till fastighetens ena gavel nr. 71 var dock skattade åt förgängelsen, över dessa lägenheter brann det tjärpappsförsedda yttertaket i stort sett upp. På grund av rasrisken blev det nu omöjligt att beträda taket på den brinnande delen, av samma orsak kunde man inte heller företaga några rökdykarinsatser i de drabbade lägenheterna. Det gällde nu enbart att försöka förhindra en ytterligare brandspridning till de övriga lägenheterna på övre våningen, betonggolvet mellan de två våningarna stoppade däremot en spridning neråt. Enligt insatsrapportens rapportering av händelseförloppet, mellan klockan 08.00-12.00, blev nu taktiken att låta det tillspillogivna taket brinna av under kontroll. Tjärpappen brann under en häftig rökutveckling och de nedrasade brandresterna täckte snart så gott som samtliga lägenheters vardagsrumsgolv.

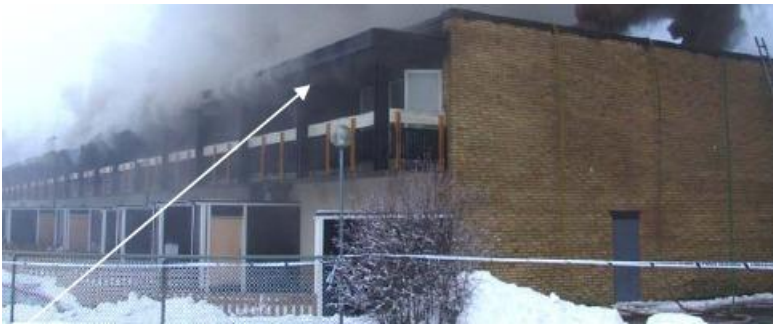
Hela fastigheten är naturligtvis påverkad av branden, av övre våningens lägenheter är fler än hälften totalskadade. Samtliga lägenheter har dock blivit utsatta för både rök- sot- och vattenskador. Hur många som över huvud taget kan bo kvar i fastigheten är mig obekant. Betongkonstruktionen mellan våningsplanen har förhindrat en brandspridning nedåt, men vattnet har dock trängt genom och på sina platser runnit ända ner till källarvåningen. I källarvåningen låg dessutom en datacentral vilken betjänade X Kommun, samt en kopplingscentral för ett stort antal telefonabbonenter. Här fick en restvärdesinsats omgående sättas in med bl.a. avfuktningssaggreat.

Tyvärr har jag inte lyckats få tag i några ritningar avseende takkonstruktionen. Tveklöst är det dock denna som har spelat en huvudroll i brandspridningsproblematiken. Då branden så snabbt och med full styrka trängde ut på både loftgången och baksidan bidrog även detta till den förödande brandspridningen. De heta brandgaserna på loftgången gjorde dessutom evakueringen av de boende vansklig. Några av hyresgästerna plockades ut via stegar från balkongerna på baksidan.

Under rubriken Utvärdering av insats hämtar jag följande kommentar: "P.g.a. det mycket snabba och kraftiga brandförloppet är första styrkan i underläge redan från början. Snabb och uppenbar spridningsrisk till angränsande lägenheter tvingar till samtidig brandbegränsning och livräddning/utrymning." Vidare under Förbättringsförslag: "Sektionera (avskilj brandtekniskt) öppna utrymmen i takkonstruktionen. Bygg om takkonstruktionen på det aktuella objektet så att det uppfyller åtminstone minimikravet i bygglagstiftningen."
