Brandtillbud i bastu på gym, X-gatan, lördagen den xx-xx-xx klockan 13.08. Räddningstjänsten kallas till sportlokalen via det automatiska brandlarmet. När personalen från station A anländer, klockan 13.15, har anställda redan lyckats släcka branden. Personal tillsammans med väktare har också utrymt lokalerna. Räddningspersonalen kan konstatera att det rör sig om ett brandtillbud i en bastu i herrarnas duschutrymme. Bastuaggregatet hade släppt från väggfästet och lagt sig rätt över träställningen framför. Rökdetektorn hade dock snabbt indikerat upphettningen varför endast en smärre kolning av träet blev följden. Tack vare en snabb detektering blev skadorna försumbara. Händelsen blev dock en bekräftelse på att larmet fungerade, samt att den efterföljande evakueringen av de som befann sig i lokalerna kunde utföras problemfritt.

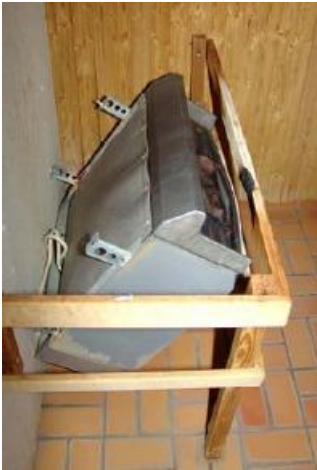
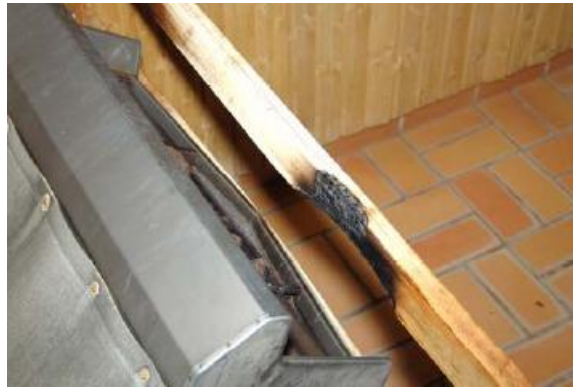
Vid min brandplatsundersökning konstaterade jag att takpanelen ovanför aggregatet hade missfärgats och börjat spricka sönder, detta tyder på en begynnande torrdestillation. Något som jag delgav de ansvariga på gymmet. I samband med återställningen av aggregatet lovade man att även se över tak- konstruktionen. Exempel finns där träflisor från taket, orsakade av torrdestillation, har fallit ner i bastuaggregatet och antänts. Ett torrdestillerat tak kan således utgöra en potentiell brandrisk!
