ANLEDNING TILL UNDERSÖKNING

Misstanke om allmänfarlig vårdslöshet och byggfusk.

OBJEKTET

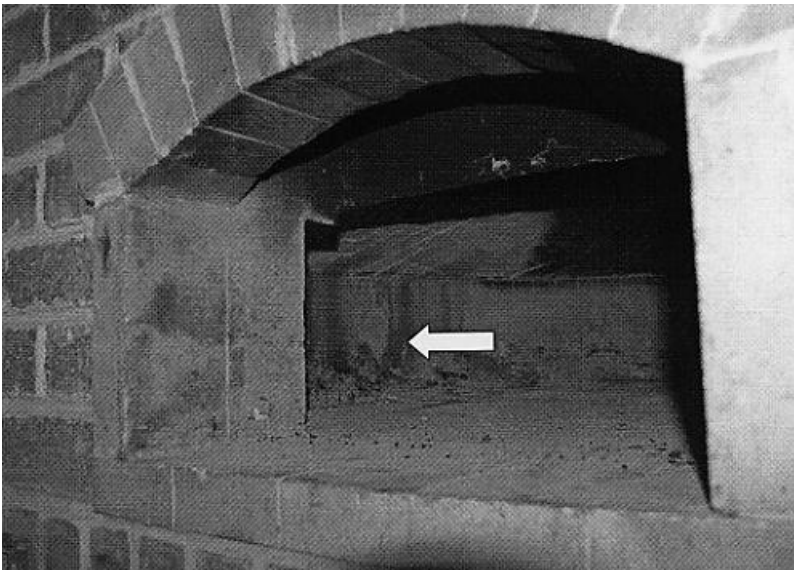
Ugnen har inte godkänts av sotarmästare innan den togs i bruk. Ugnen såg exemplarisk ut framifrån men dess vänstra sida var inte beskaffad som förväntat. Efter kontrollmätning framgick att ugnsväggen endast var drygt fem centimeter tjock. Den bestod av eldfast tegel med ett lager puts utanpå. Dikt mot ugnsväggen stod en regelvägg av trä. Funktion: Ugnen eldas under någon timme varefter glödbädden rakas upp mot eldstadens vänstra sida för att matas med ny ved under resans gång. Därefter gräddas pizzorna i utrymmet. Olyckligtvis placerades glödbädden just där ugnens riktigt svaga punkt fanns. Glödbrand uppstod naturligtvis i regelverket. Därifrån spred den sig för att när den bröt igenom ytskiktet övergå i öppen brand. Turligt nog upptäcktes den i ett hyfsat tidigt skede så att totalskada kunde undvikas.

Glödbädden rakades upp mot ugnens vänstra sida för att därefter matas med mer ved.

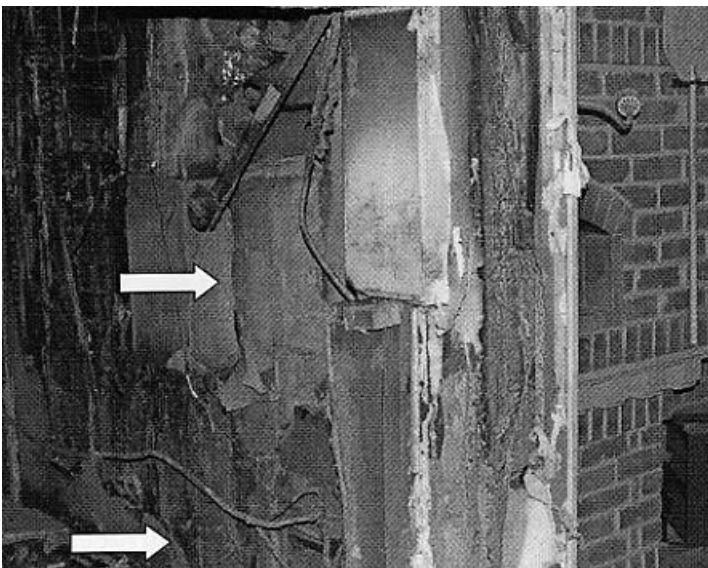
Övre pil: Ugnens utsida med sin putsade yta. Undre pil: Rester av väggens regelverk.
