ANLEDNING TILL UNDERSÖKNINGEN

Brand i villa.

OBJEKTET

Äldre träbyggnad i två plan. Reveterad.

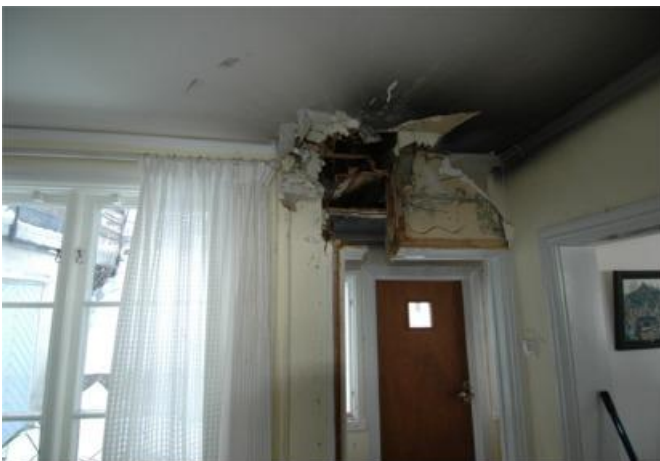
Entrén/hallen har brand utbrutit och rökspridning till hela huset båda plan.

Troligen har fläktmotorn skurit och det har blivit kortslutning.

Luftvärmväxlaren har varit i drift en längre tid, då vintern varit lång.

Att ha kontroll på om fläktmotorn börjar låta mer än vanligt och service med jämna mellanrum. Vad jag vet så har flera bränder uppstått med luftvärmväxlare i landet.
