ANLEDNING TILL UNDERSÖKNINGEN

Anlagd brand i lanthandel som var sammanbyggd med skärgårdskrog och pontonbrygga med bensinmack på ön X. Brandförsvarets insatstid med båt till objektet är ca. 45-60 min. beroende på om det är ljust eller mörkt ute.

Byggnaden var en äldre enplans lanthandel på ca. 150 m². Sammanbyggd med lanthandeln fanns en restaurang benämnd Restaurang X. Restaurangen var i huvudsak en uteservering av tryckimpregnerat trallvirke på ca. 175 m². Ingen brandteknisk avskiljning fanns mellan de två olika verksamheterna. Sammanbyggt med restaurangen finns en 40 m lång pontonbrygga på vilken det längst ut ligger en bensinmack. Den ponton som bränslecisternerna förvaras i är gjord av betong. Utvändigt i plåtskåp mot lanthandeln västra fasad förvarades ca 30 gasolflaskor blandat komposit, aluminium och stål. I serveringens lagerdel förvarades också stora mängder gasol i huvudsak P19 stålflaskor. Rakt norr om lanthandeln på ett avstånd av 7 m finns en envåningsbyggnad med ca. 70 m² planyta. Byggnaden är helt uppförd i trä och kallas för Byggnaden X. Utefter lanthandeln västra långsida finns ett antal mindre bodar avsedda för förvaring. Bakom dessa bodar ligger räddningsvärne

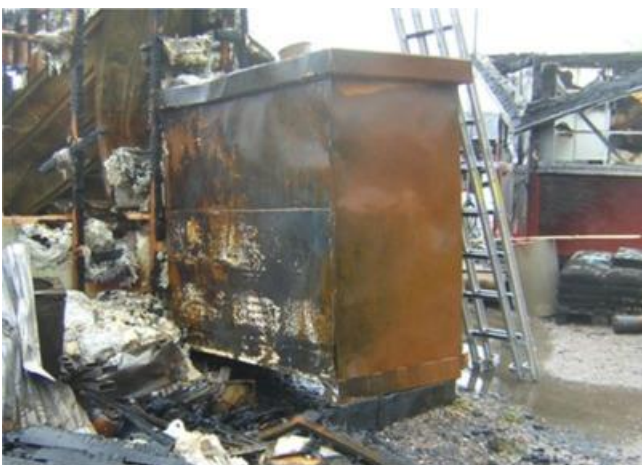
Kustbevakningens personal och materiella resurser deltar i släckningsarbetet. Under arbetets gång utlöser alla säkerhetsventiler och smältsäkringar på gasolflaskorna i skåpet som står intill lanthandelns fasad. Säkerhetsanordningarna fungerar som de ska och ingen flaska exploderar. De gasolflaskor som förvaras i restaurangens förråd flyttas till säker plats innan branden hunnit påverka dem. Lanthandeln och restaurangen blir totalskadat och inget finns att rädda. Pontonbryggan ut till bensinmacken förblir oskadd. Eftersläckningsarbetet fortsätter hela natten.

Gasolskåpet som stått placerat mot affärens västra fasad. Skåpet står kvar på sin plats med fasaden är borta.

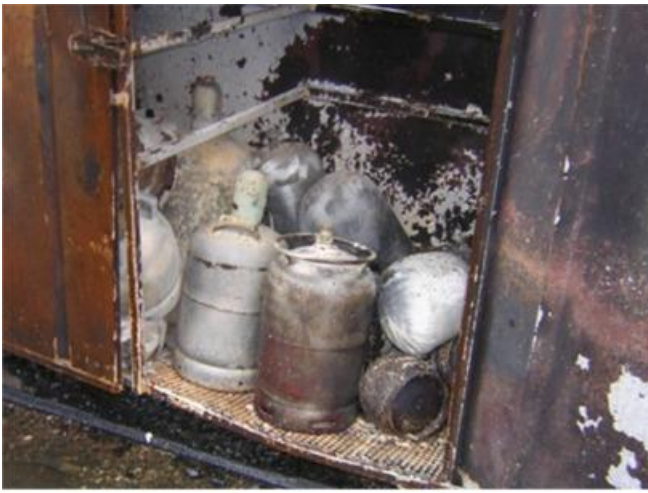
Ägaren till anläggningen berättar att alla gasolflaskor var i stort sett tomma. I övrigt hänvisas till bifogat protokoll från polisens brandplatsundersökning som även innehåller bilder och skiss på anläggningen.

Några av gasolflaskorna som förvarades i skåpet.
