ANLEDNING TILL UNDERSÖKNINGEN

Brand i kemtvätt, där en snabb bedömning av brandorsaken gjorde att sanering påbörjades innan någon undersökning av brandplatsen gjorts.

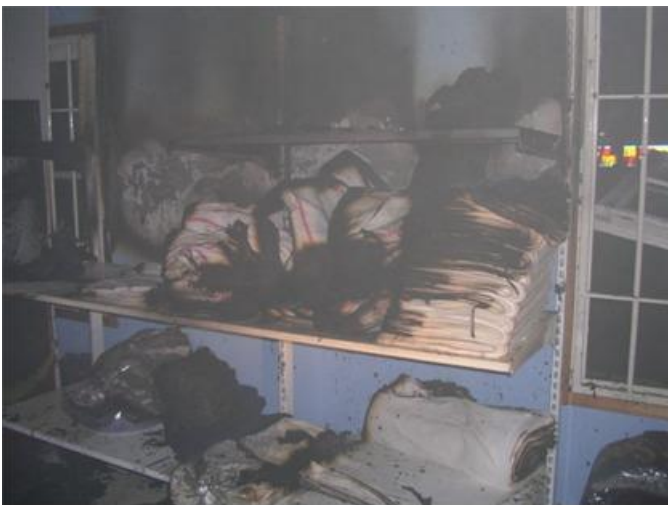
Undersökningen påbörjas kl.09.00 morgonen efter branden. Då undersökningen påbörjas är allt material som funnits inom brandområdet bortplockat och huvuddelen är bortkört. Brandskadorna på väggen visar tydligt var primärbrandplatsen är. Det lysrör som anses orsakat branden finns ca. 1.4 m från primärbrandplatsen. Lysröret undersöks och kan uteslutas som brandstiftare. Dels har lysröret varit släckt då branden började, dessutom har armaturen och alla dess delar endast värmeskador som kommit utifrån. Värmen från branden har deformerat plastkåpan så att den ramlat ner på golvet, därefter har övriga plastkomponenter deformerats av värmen. På golvet under lysröret där plastkåpan ramlat ner finns inga som helst spår av brand. Eftersom lysröret kunnat uteslutas återstår frågan om vad som orsakat branden i handdukarna. Kemtvättens innehavare berättar att han lämnade lokalen kl.18.30, han släckte då lyset och låste dörren. Brandpersonalen berättar att det vid deras framkomst inte fanns någon uppbruten dörr eller fönster. Under dagen har handdukar som kommer från restauranger tvättats och tumlats. Tumlingen sker i ca. 80-90 °C. Innan handdukarna är helt torra avbryts tumlingen och handdukarna viks ihop och travas varma på varandra i den hylla där branden börjat. I det här fallet har handdukarna lagts på hyllan någon gång mellan 10 och 12 på dagen. Innehavaren visar vilka produkter som används i tvättprocessen och det kan konstateras att ingen av dessa bör kunna

orsaka självantändning. Vid undersökningen kan inget som förklarar hur branden uppstått, hittas.

Självantändning pga. att handdukarna använts på restauranger där matolja och eller stekfett kan finnas i handdukarna. Tvättprocessen är otillräcklig för att få bort allt fett ur handdukarna. Uppvärmningen i tumlare och packningen i högar kan starta en process som leder till antändning. I det här fallet orsaken ej med säkerhet fastställas, men det finns ingen annan logisk förklaring till det inträffade.

Även om det inte är fastställt att självantändning orsakat branden, så har innehavaren av tvätten informerats. Han har beslutat att man tillsvidare skall se till att handdukarna i fortsättningen är avvalnade innan de viks och travas.
