ANLEDNING TILL UNDERSÖKNINGEN

Den xx-xx-xx brann ett fritidshus i X-by. Vid undersökningen gick brandorsaken ej att fastställa. Polisens tekniker kunde dock utesluta skorstenskonstruktionen. Nästa brand i samma område inträffade den yy-yy-yy, fyra dagar senare. Avståndet mellan de två husen var endast ca. 150 m. Boende i området och polisen hade vissa misstankar om att bränderna kunde vara anlagda. Av det skälet rekvierade polisen personal från SKL och Räddningsverket för att delta vid undersökningen.

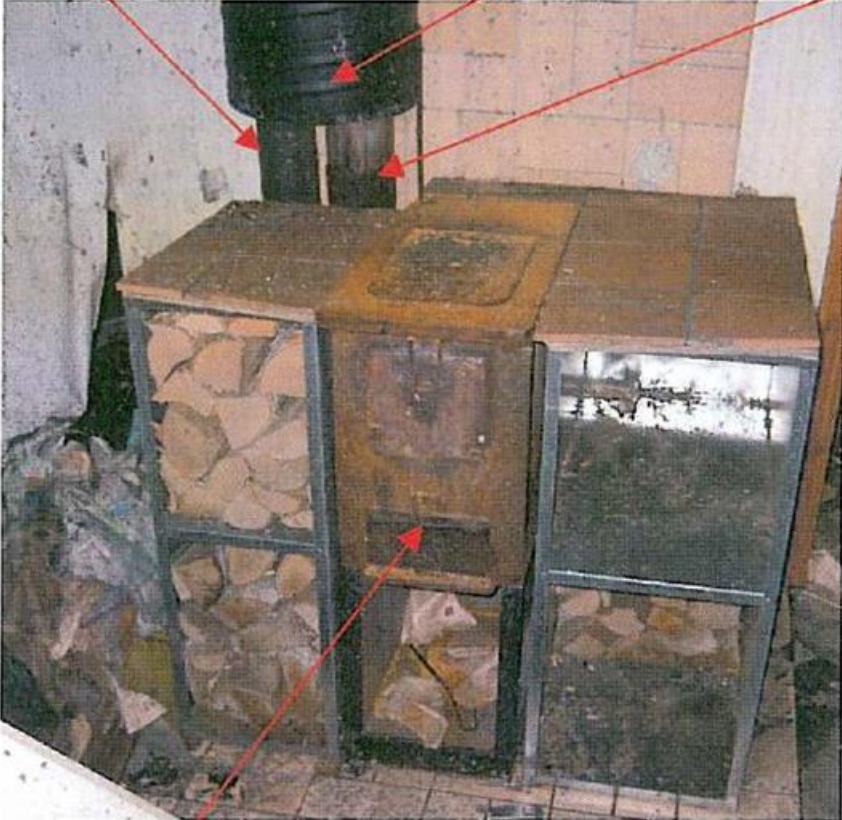
Det kan konstateras att branden startat vid skorstensgenomföringen i yttertaket.

”värmeåtervinningsrör”

ytterhölje

rökrör

vedkamin
