## **ANLEDNING TILL UNDERSÖKNINGEN**

Brand i bastu med få spår om vad som orsakat branden.

Oscar Löfgren Ferraz, brandingenjör, X brandförsvaret

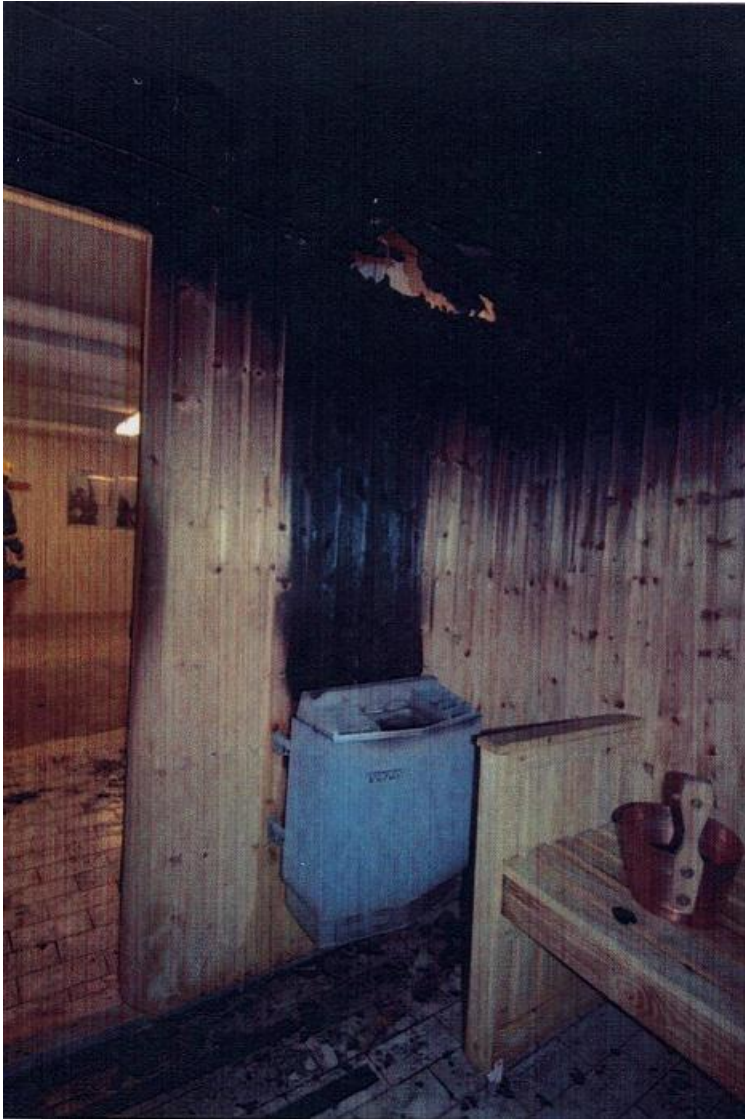
så kraftiga att hela konstruktionen brunnit igenom. Ovanför aggregatet syns tydligt hur väggen har brunnit.

Det faktum att hörnet ovanför bastuaggregatet är helt genombränt på ett

väldigt lokalt ställe tyder på att branden har startat uppe i hörnet, troligen

på grund av överhettning i en elledning (vilken syns i figur 5 i fotodokumentationen). Den kolade väggen ovanför aggregatet skulle kunna uppstått genom att brännbart material ramlat ner på aggregatet (exempelvis en ram).

*Bastuaggregatet med ovanförhängande vägg*
