## **ORSAK TILL UNDERSÖKNINGEN**

Brand i produktionslokal med sekundärt utsläpp av farligt ämne.

## **UNDERSÖKNINGEN UTFÖRD AV**

Gert Lönnqvist, Räddningstjänsten X-stad.

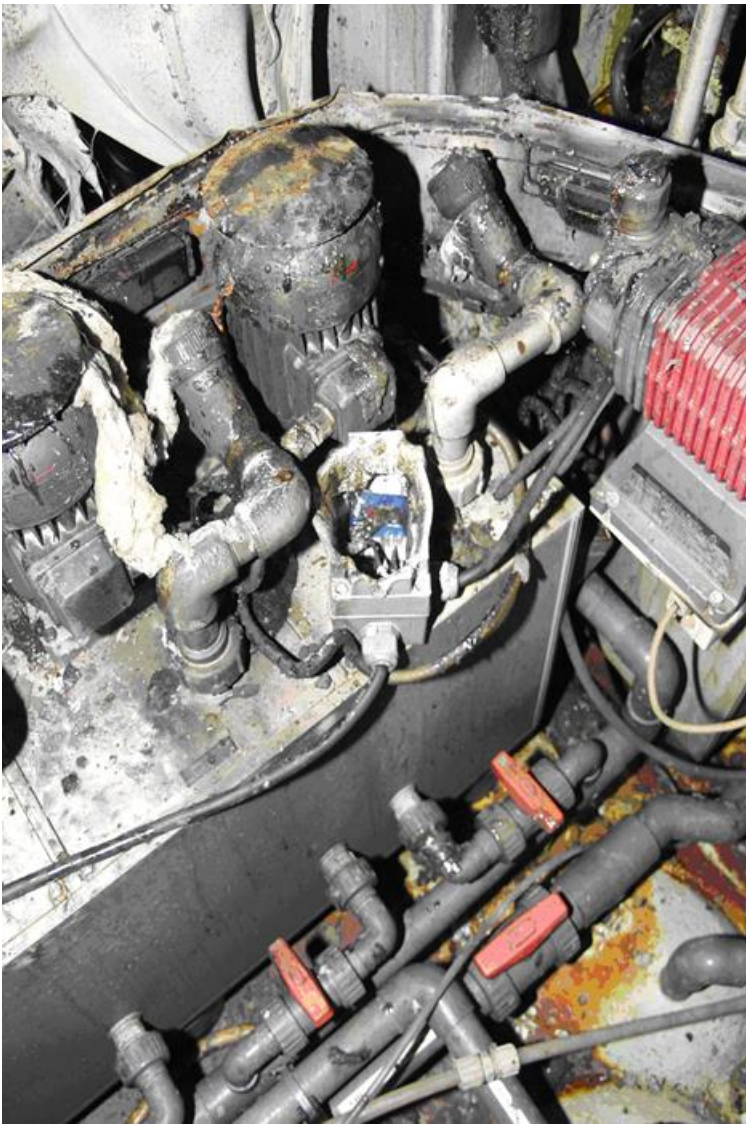
Branden har sannolikt orsakats av att doppvärmaren glömts påslagen när maskinen stängdes av på fredagen. Till slut har vätskan i plastkaret kokat bort och blottlagt doppvärmaren som överhettats och antänt plasten. Därefter har branden spridits i de stora mängder plaströr som omgett maskinen. Branden har därefter lett till rökfyllnad och övertändning av brandgaserna. När fönsterbandet sprängts av värmen har värmen minskat i brandrummet och branden avklingat i intensitet. Termostaten sänds till SKL för analys av funktion.

*Doppvärmaren strömförsörjdes via denna kabel som var kopplad via en termostst. Locket till termostaten är bortbränt.*
