## **ORSAK TILL UNDERSÖKNINGEN**

Brandtillbud orsakat av kortslutning i mobiltelefon.

## **UNDERSÖKNINGEN UTFÖRD AV**

Gert Lönnqvist, Räddningstjänsten X-stad.

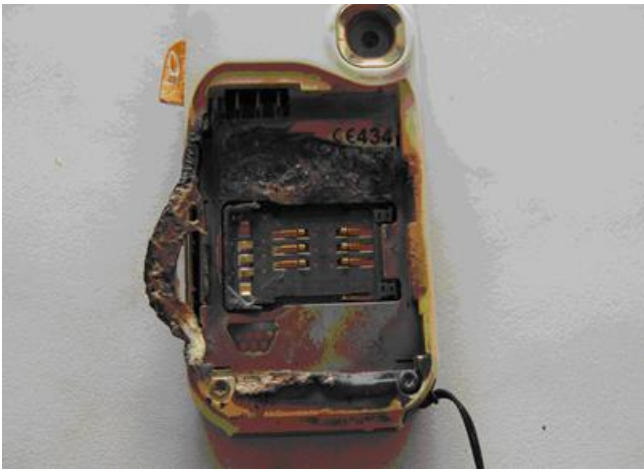
Skadorna är koncentrerade till telefonens batteri samt infästningen för detsamma. Batteriet är uppsvällt av expansion och har lossnat från själva telefonen. Batteriet är utbränt och sotigt. Telefonens plasthölje har smältskador av värmeutveckling. Dess skador är koncentrerade till området kring batteriets infästning och visar att batteriet suttit kopplat i telefonen vid brandstart. Det går ej att fastställa om telefonen har varit i tillslaget läge. Enl. ägaren har telefonen varit i avslaget läge och ej varit ansluten till laddare. Branden har spridits till sängen. Täckets påslakan är genombränt. Underlakanet är genombränt. Madrassen av polyuretan har en 3x3 cm stor förkolningsskada som är ca 2 cm djup.

Branden har sannolikt orsakats av en kortslutning av mobiltelefonens batteri. Det går med ledning av undersökningen ej att fastställa om telefonen varit utsatt för mekanisk åverkan i samband med branden. Det finns dock inget som pekar på att så skulle varit fallet.

*Märke X (identifierat märke). Skador runt batteriets infästning.*

Om uppgiftslämnarens berättelse är korrekt utgör den aktuella telefonmodellen en potentiell brandrisk som bör följas upp mot tillverkaren.
