ANLEDNINGEN TILL UNDERSÖKNINGEN

Brand i byggnad vid företag X, X-gatan, X-stad.

Brand i eltruck

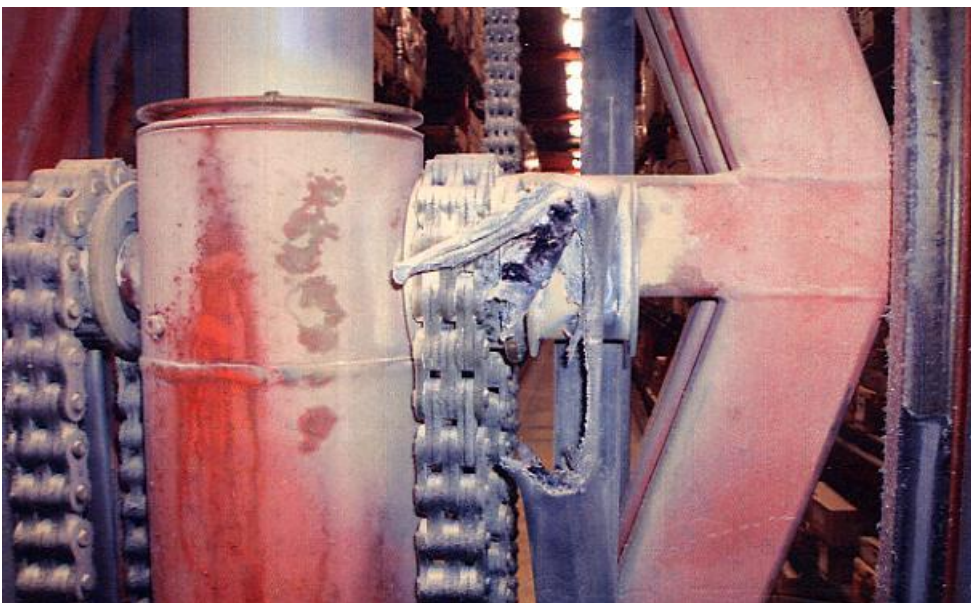
Branden i kablarna som försörjde lastgafflar var belägen ca 30-40 cm från lagerhyllor med blå

utredning om varför kabeln

Foto dokumentation finns med foto på kortslutning i kablar och situationen i helhet.

Foto finns i "album" under "Brand i eltruck företag X". Brandorsak nedan i närbild.

börjat brinna, var att se över brandsläckare tätheten inom industrin

samt SBA i helhet.
