Läckande tank med saltsyra i ett fartygs lastrum

(Olycka nr 13)

1989, 4 november Århus hamn, Danmark

Saltsyra 33 % (Klass 8) i cylindrisk tank; hälsofarlig och korrosiv vätska

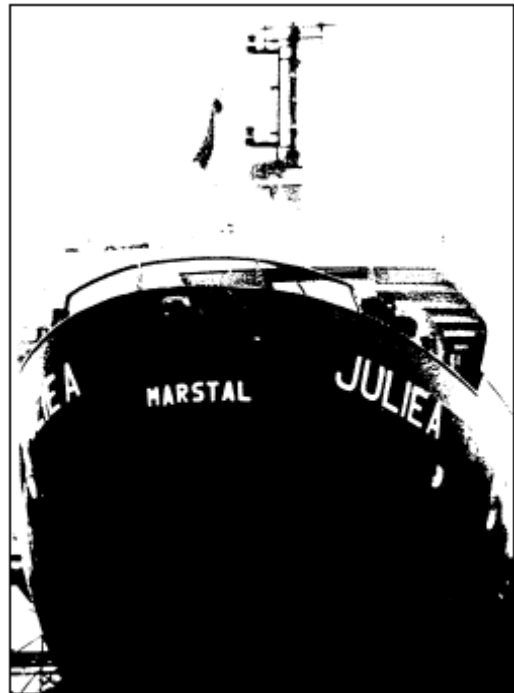
Styckegods-fartyget Julie A råkade ut för läckage av saltsyra i Århus hamn

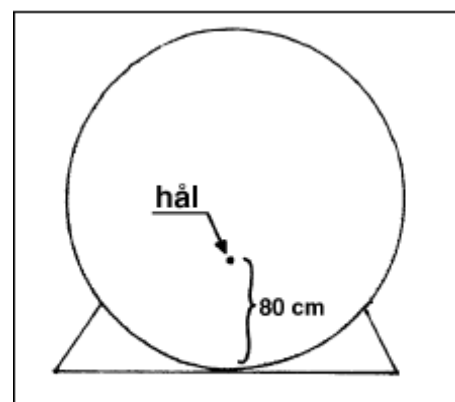
Vid 18-tiden på kvällen genomfördes en närmare undersökning av fartyget. Tre kemdykare, iförda kemskyddsutrustning, gick ombord och trängde ner i lastrummet. De tvingades vada i knädjup saltsyra med sikten begränsad till några få meter. De fann ett hål i den bakersta tanken på ca 80 cm höjd. Hålet som var 25-30 mm i diameter tätades med en träplugg för att stoppa ytterligare läckage. Tanken var dock kraftigt angripen och kring hålet var ytterskalet av järnplåt helt borta.

Hålets placering i den läckande tanken

Tankarnas konstruktion var olämplig för saltsyra. Tankarna var tillverkade av järn och var försedda med en invändigt skikt av glasfiberarmerad polyester. Varken det invändiga polyesterskiktet eller järnplåten kunde motstå angreppet från den korrosiva saltsyran.

Olyckan visar hur allvarliga följer en felaktig förvaring av farliga kemikalier kan få. Testmetoder för kemikalietankar var uppenbarligen bristfälliga vid denna tid, eftersom tankarna hade godkänts för transport av saltsyra. En viktig erfarenhet var att testmetoderna för tankar avsedda för saltsyra måste förbättras.
