## **ANLEDNING TILL UNDERSÖKNING**

Glödbrand i kakaopulver i storsäcksbehållare.

## **BIFOGAD RAPPORT FRÅN RISKANALYS**

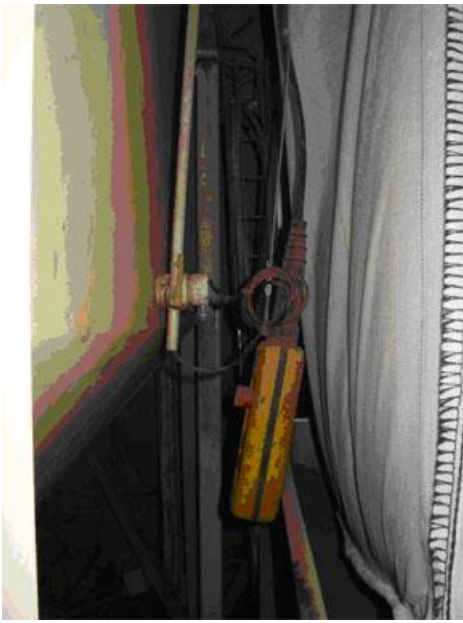
Storsäcksbehållaren uppvisar spår av hög temperatur/brand till den övre delen av behållaren.

Varför finns det ett hål en bit upp på säcken ?

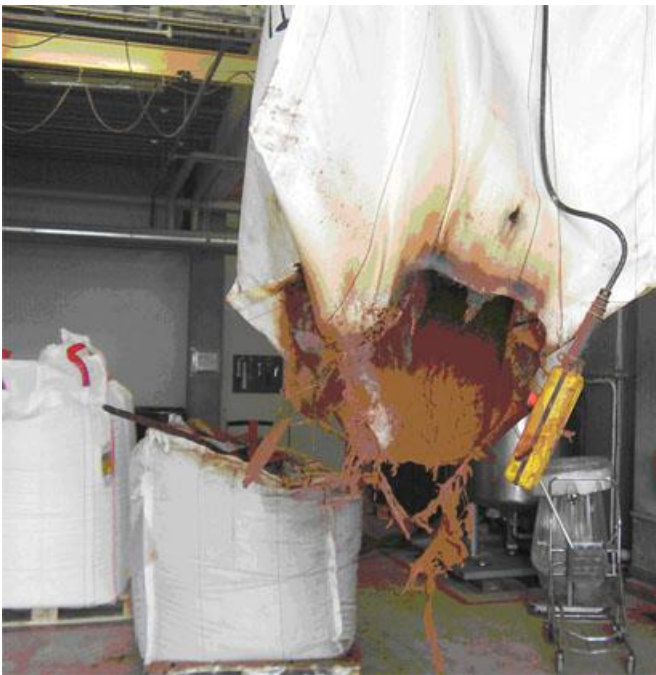
Varför har kabeln brunnit av på tanken intill men inga värmeskador syns ?

Tomkontrollen i tanken bredvid (Tank 140) undersöktes, isoleringen var sönderbränd.

Givaren är av typ X (identifierat märke) kapacitiv 24 volt DC, 3 tråd, säkring 1 Amp.

Givaren monterades för fem år sedan, överskjutande kabel rullades ihop och fästes med strips. Manöverdonet till telfern hänger ofta på samma sida som givaren och kabelrullen böjs varje gång manöverdonet passerar. När kopparledarna till slut har gått av på grund av utmattning, uppstår gnistbildning i brottyorna, detta skapar sot som är elektriskt ledande. Förkolning och därmed temperaturökningen fortsätter tills plastisoleringen börjar brinna. Den hoprullade kabeln lossnar från givaren och faller mot kakaosäcken, där den bränner hål på platsäcken och startar en glödbrand som sprider sig längs rasbranterna inuti säcken.

Grundorsak till branden: Givarens överskottskabel upprullad och ej fastsatt eller skyddad.

Återkommande elrevisioner och regelbunden egenkontroll av elinstallationer kan kanske förebygga liknande händelser.
