ANLEDNING TILL UNDERSÖKNING

Brand i lägenhet, X-gatan.

UNDERSÖKNINGEN UTFÖRD AV

Kjell Wahling, räddningstjänsten.

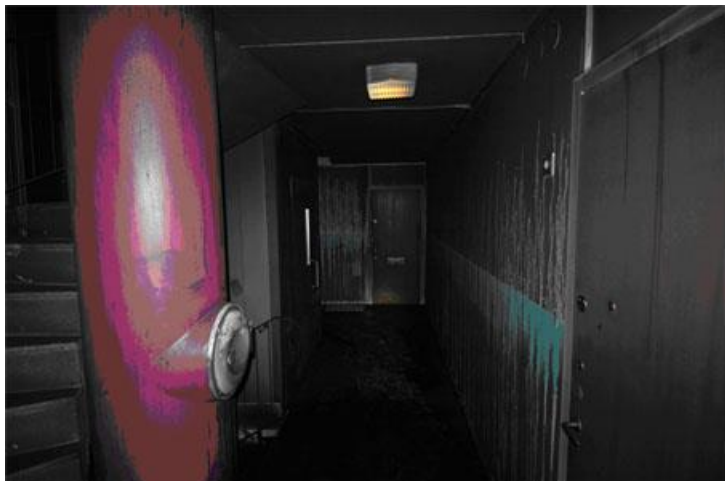
Brandförloppet var häftigt. Vid brandförsvarets ankomst var trapphuset helt rökfyllt pga lägenhetsinnehavaren hade lämnat lägenheten med dörren öppen. Trapphuset fick kraftig röksmitta, men som dock senare kunde vädras ut. Trapphuset fick även kraftiga sotskador på tak, väggar och även på golvet. Skador av denna omfattning är ovanliga. Rökutvecklingen var så kraftig att rökdykarna hade svårigheter att orientera sig i trapphuset vilket är ovanligt. Sovrummet blev helt utbränt medan vardagsrum, hall och kök hade kraftiga rök- och sotskador, men undgick brandskador.

Kraftig sotbeläggning och rökspridning i trapphuset.

Denna brand visar på betydelsen av att stänga dörren till den

brinnande lägenheten. När dörren nu lämnades öppen rökfylldes byggnaden snabbt och ett stort antal människor behövde räddas ut via stegen då övriga lägenheter rökfylldes. En situation som brandförsvarets styrka inte är dimensionerad för.
