ANLEDNING TILL UNDERSÖKNING

Brand i villa. Brandstart i bastun i källarplanet.

OBJEKTET

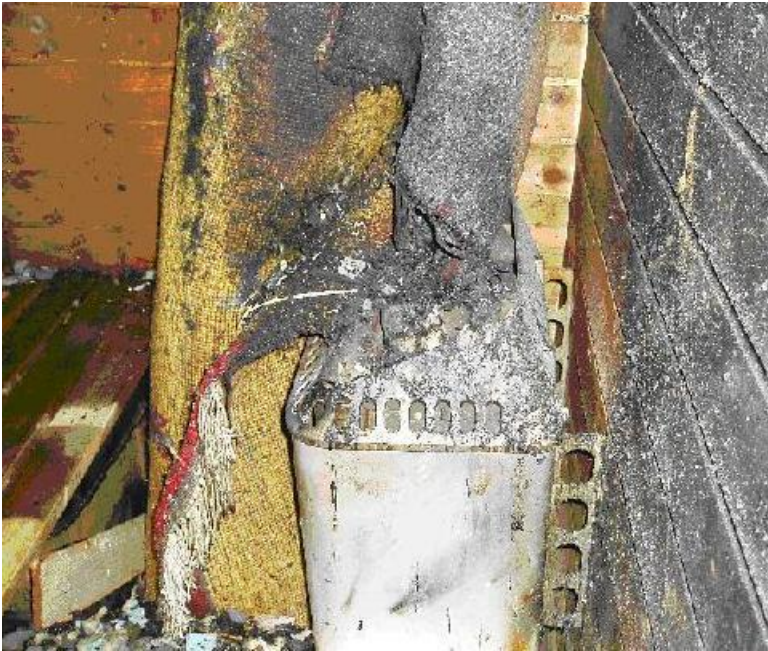
Brandskadorna är koncentrerade till bastun som bedöms vara primärbrandplats. I bastun är panelen förkolnad med ett brand-V från bastuaggregatet. Branden har sekundärt spridit sig ut i källaren via den öppna bastudörren. Brandgaser har sedan spridits i övriga byggnaden.

Brandbilden visar att branden startat i brännbart material som förvarats på och intill bastuaggregatet. Det går vid undersökningen inte säkert att säga att bastuaggregatets strömställare är i tillslaget läge. Det är dock är högst sannolikt att så varit fallet. Aggregatet kan ha slagits till av misstag när lådor o.dyl skjutits in mellan aggregatet och bastulaven. Vid kontroll av el-centralen är källarens samtliga grupsäkringar i tillslaget läge. Centralens jordfelsbrytare är utlöst.

Branden har uppstått genom en serie olyckliga omständigheter. När hantverkaren var klar med sitt arbete slog han till samtliga grupsäkringar, även de som styr bastuaggregatet. Därefter lämnade han byggnaden. Bastuaggregatets strömbrytare har då sannolikt varit i tillslaget läge. Bastuaggregatet har sedan antänt brännbart material

som varit staplat på aggregatet.

Bastuaggregatet och en matta som antänts.

Två ödesdigra misstag har begåtts, som tillsammans orsakat branden. Ägaren har använt bastun som förråd utan att bryta ifrån bastuaggregatet. Att endast slå ifrån grupsäkringen är alltför vanskligt. Hantverkaren har slagit till säkringarna i gruppcentralen efter utfört arbete utan att först förvissa sig om vad säkringarna strömsätter.
