ANLEDNING TILL UNDERSÖKNINGEN

Rökutveckling i villa, X-gatan i X-stad fredagen den xx-xx-xx.

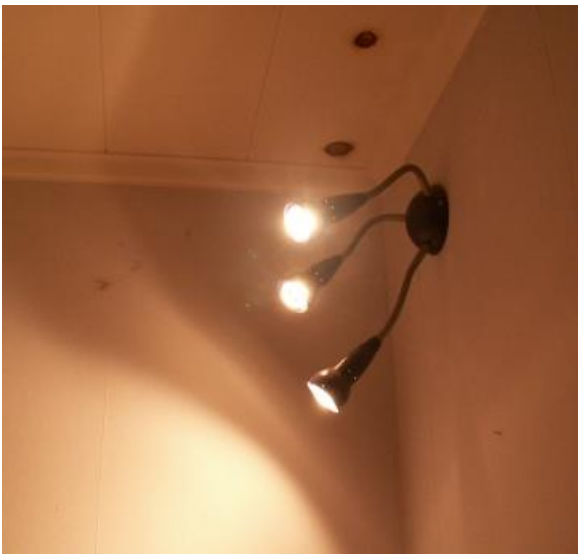
Branden har startat i sovrummet på plan två. Pojkarna som bor i rummet är åtta respektive elva år. De hade fått en ny våningssäng och när de testade den nya sängen mixtrade de även med lampan och placerade två, av de tre, spotlightsen mot innertaket. Glödlamporna i armaturen blev så varma att taket började brinna.

- Brandvarnaren i hallen fungerade men larmade inte på grund av avståndet till sovrummet.
- Brandvarnare även i sovrummet rekommenderas för tidigare upptäckt.
- En lampa av samma modell saluförs på varuhuset X under namnet X - takspot med 3 spots.
