ANLEDNING TILL UNDERSÖKNINGEN

Brand i regummeringsanläggning på X-gatan i X-stad, den xx-xx-xx kl 11:23.

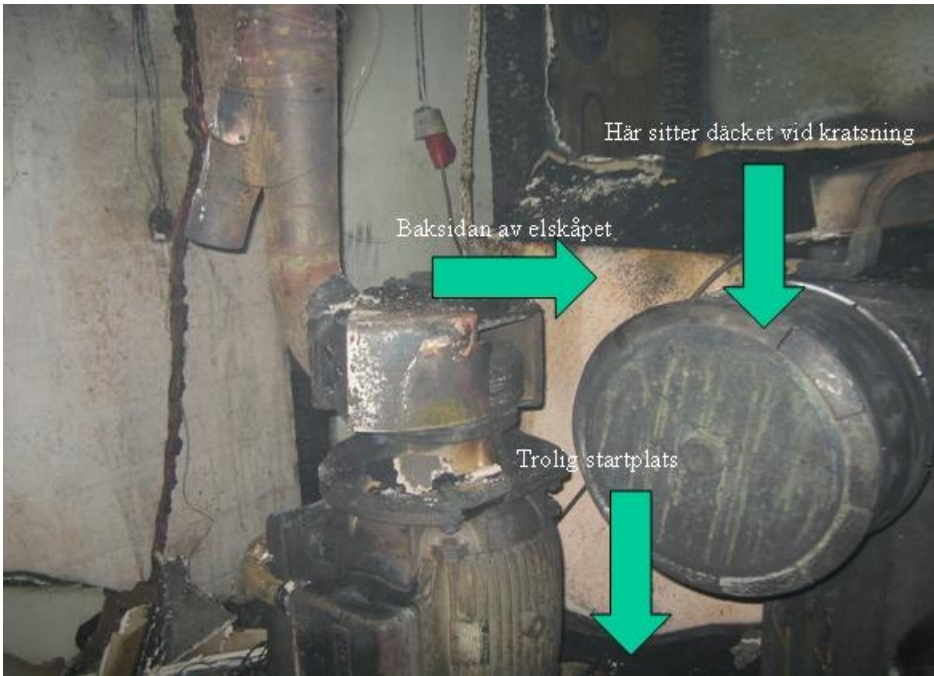
Branden har startat inne vid maskinen, den anställde som sköter maskinen, står utanför rummet och följer arbetet genom en plastruta. Han uppger att det blir en explosion inne i rummet, sedan brinner det. Utsugsfläkten är igång, så branden sprider sig även ut, där grannulaten samlas i en säck, för återvinning. Den anställde och en kollega försöker släcka med handbrandsläckare och lyckas delvis, de får i sig en hel del rök och tvingas av röken att hoppa från ett fönster. Båda har rökskador och fotskador. När räddningstjänsten kommer till plats går rökdykare in och släcker, sedan vidtar ventilation av lokalerna. Skadorna inskränker sig till kratsmaskinen, utsugsfläkten och rökskador i egen brandcell. För övrigt är brandstationen i X-stad närmsta granne med industrin, varför insatstiden blev extremt kort.
