## ANLEDNING TILL UNDERSÖKNINGEN

Brand i datorhall, rådhuset i X-stad, torsdagen den xx-xx-xx.

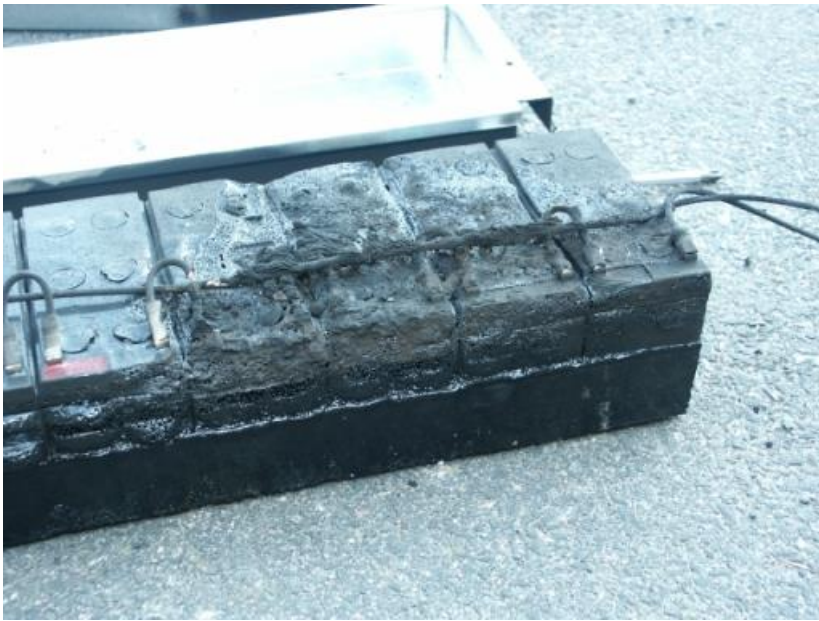
*Det brunna batteripaket utdraget.*

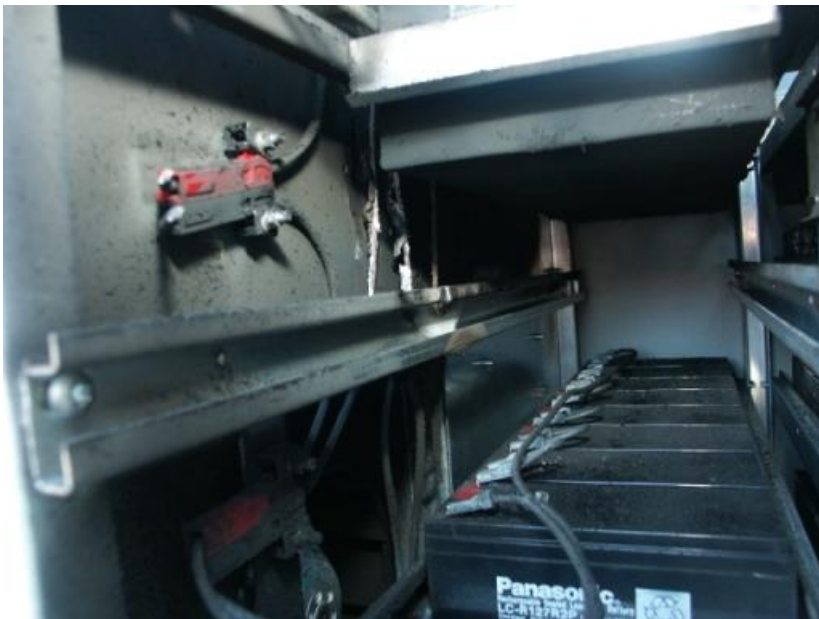
Minusledaren till de fyra understa batteripackarna har kommit åt den jordade plåtrännan som det mest skadade batteripacken var upphängd i. Eftersom de fyra packarnas plusledare är via ett kretskort anslutna till hela anordningens jord, motsvarar detta att de fyra seriekopplade packarna blir kortslutna. Fenomenet blir detsamma som att försöka "elsvetsa", det vill säga det stänker smält metall omkring. Detta har antänt batterierna närmast.

För att minusledaren skall kunna ge kontakt till jord måste dess isolering ha varit skadad.

Ljusbågsskadorna finns precis bakom skenan för batterierna. Elledaren torde inte påverkas av att man drar ut och in batterierna då den ligger på andra sidan av skenan och ingen skarp kant finns i området. Elledaren kan möjligen ha varit skadad sen lång tid tillbaka. Möjligen kan fläkten/ventilationen som sitter alldeles precis nedanför haft någon inverkan.

*På bilden syns kortslutningsskador som synes vara primära. Batteripaket som brunnit är utdraget ur sina skenor.*
