Anlagd brand i fartyg vid kaj, onsdagen den xx-xx-xx klockan 19.22. Den f.d. musik- och restaurangbåten X, numera boplatz för mer eller mindre korttidsboende hemlösa. Dessa inhystes i 10 bostadshytter på det undre däcket. Som en sådan social inrättning har den fungerat i tre år.

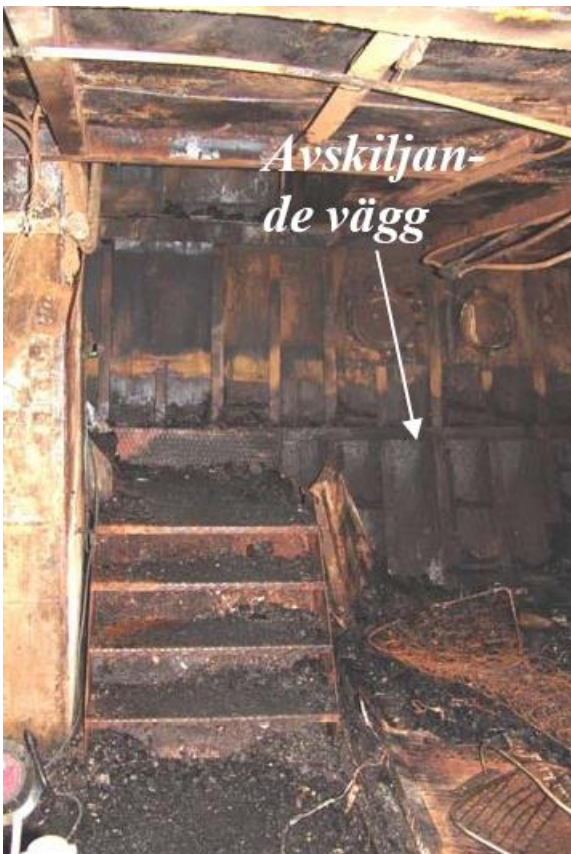
Som väl var hann gruppen aldrig fram till nedgången innan brandgasövertändningen inträffade, och hade de så gjort skulle de aldrig ha klarat av att ta sig ner i det heta utrymmet. Det förrädiska i sammanhanget var att de aldrig fick någon föraning om vad som skulle ske, de heta rökgaserna från undre däcket letade sig ju upp det i höga takutrymmet på mellandäck och ansamlades ovanför deras huvuden! Händelsen föranleder naturligtvis en rejäl genomgång av räddningsinsatsen med samtliga inblandade, här finns en hel del att lära för framtiden, både taktiskt och erfarenhetsmässigt!

*Nedgången mot det undre däcket. Där fanns vid tillfället nio hytter som var uthyrda för korttidsboende. Trappan mynnar i den aktre delen. Till höger om denna trappa fanns en vägg som delade det undre däcket i två hyttavdelningar.*

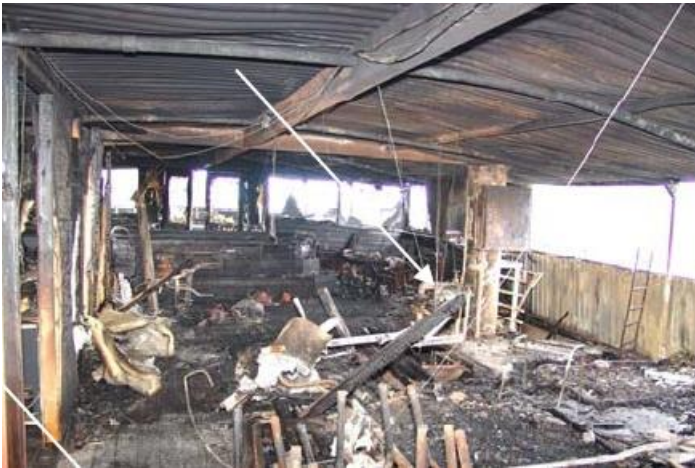
Enligt innehavaren var hela fartyget vattensprinklat. Ett av påsläppen för sprinklern satt på det övre däcket. Vid brandutbrottet hade man dock inte hunnit aktivera sprinklern. På den högra bilden skymtar en installation som skulle utgöra sprinklercentral. Huruvida denna fungerade eller inte får vi således inget svar på. Den befintliga sprinklern, eller åtminstone dess rörledningar, är sannolikt resterna av det krav som ställdes då fartyget användes som färja. Enligt uppgift gjordes en brandinspektion på fartyget år 2001, då den användes som restaurang, sedan dess finns inga brandsyneprotokoll.

*På bilden skimtar en installation som skulle utgöra en sprinklercentral. Huruvida denna fungerade eller inte får vi således inget svar på. Den befintliga sprinklern, eller åtminstone dess rörledning, är sannolikt resten av det krav som ställdes då fartyget användes som färja.*
