Brand i fastigheten på X-gatan och Y-gatan, torsdagen den xx-xx-xx klockan 09.35. Bostadsfastighet om fyra våningar, där även vindsvåningen är inredd med bostäder vilka är försedda med vattensprinkler. Branden upptäcktes av några hantverkare som höll på med måleriarbeten i en lägenhet på bottenvåningen. Några av fastighetens bostadsrättslägenheter var redan bebodda, medan andra var under renovering. Branden upptäcktes när rök trängde fram genom en vägg i lägenhetens pentry. När räddningsstyrkan anlände, klockan 09.42, hade rökutvecklingen tilltagit och när väggen frilades syntes öppna lågor inne i bjälklaget. Branden var koncentrerad i träreglar och sågspån i direkt anslutning till vatten- och avloppsledningar, vilka var dragna genom bjälklagen och vidare upp i fastigheten.

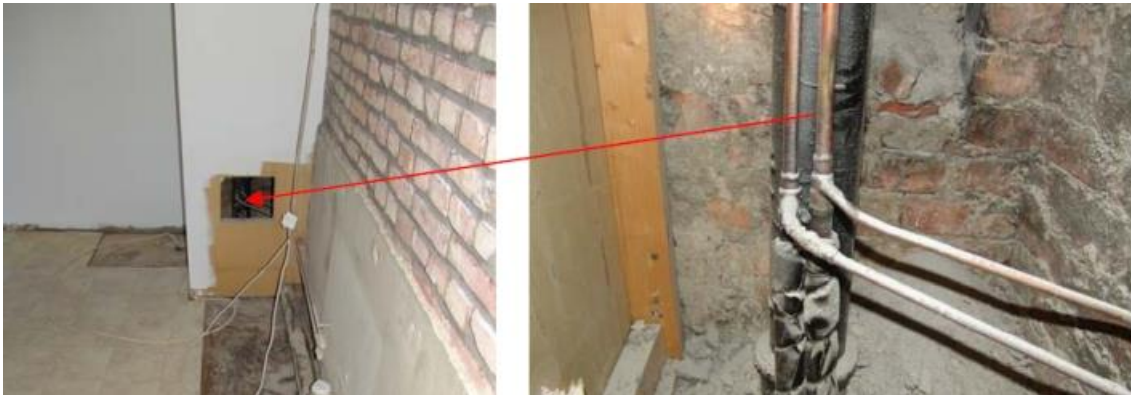
Lägenheten på bottenvåningen, här låg brandhärden ”inpackad” i bjälklaget i träreglar och sågspån. Värmekameran var till ovärderlig hjälp då det var svårt att annars få en fullständig bild över spridningen. Lägenheten rakt ovanför hade sin entré från Y-gatan. För att komma åt brandhärden blev man tvungna att frilägga badrumsgolvet i denna lägenhet. I denna lägenhet hade inga arbeten utförts som skulle kunna förklara branden i bjälklaget. När golvet huggits upp och brända plankor och sågspån avlägsnats kunde inte någon brandstiftare lokaliseras.

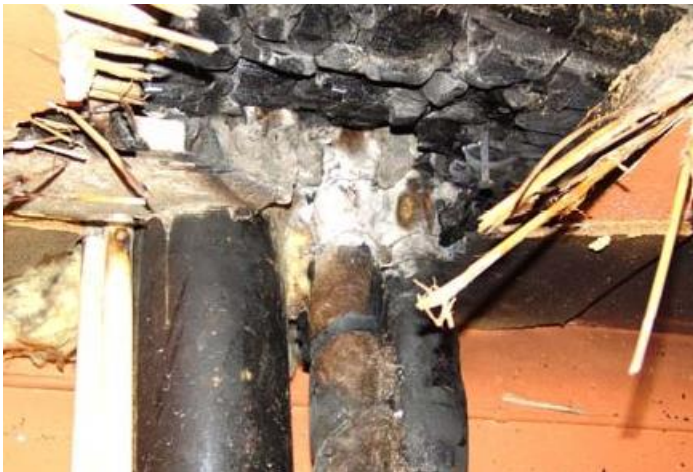
Vi återvänder nu till lägenheten och bjälklaget där branden utbröt på X-gatan. Intill avloppsröret ligger ett par elledningar, dessa är dock endast lite påverkade av branden. Kraftig kolning i träbjälklaget intill vattenledningsrören. Det är ingen tvekan om att primärbranden är här, men vad är då brandstiftaren? På inte något annat ställe i fastigheten finns en antydning om en tändkälla, likväl är brandstiftaren att söka i fastigheten. Jag är rätt så övertygad om att det vid något tillfälle, oavsiktligt, har påförts en spänning som vandrat utmed vattenrören. Sannolikt har denna oavsiktliga spänningssättning inträffat dagen innan brandutbrottet. Den djupa kolningen skvallrar om en lång ”brinntid”. En långsamt tilltagande glödfas som kunnat ske utan att någon registrerat vare sig lukt eller rök. Arbete har ju under en längre tid pågått i fastigheten, varför man kanske inte har reagerat över smärre luktstötter. Förr i tiden var begreppet vagabonderande strömmar en inte ovanlig brandorsak. Oftast skedde detta fenomen när man med hjälp av elström tinade frusna vatten- och avloppsrör. Exempel finns där sådana elströmmar kunde vandra via vattenledningar från ett hus till ett annat och där orsaka en brand.

Tillsammans med polisens tekniker gjorde jag en så noggrann undersökning som okulärt var möjligt. Vi fann inte någon naturlig tändkälla i det aktuella bjälklaget. Vi var rätt så benägna att anamma teorin om den ”vagabonderande strömmen”. Vi uppmanade dock den fastighetsansvarige att låta kontrollmätta elledningar och vattenrör. Polisens tekniker avbröt sedan sin brandplatsundersökning, här fanns ju inte någon misstanke om att ett brott skulle ligga bakom branden. De, liksom jag själv, kommer dock att följa upp den kontrollmätning som den fastighetsansvarige skulle beställa av behörig elinstallatör.

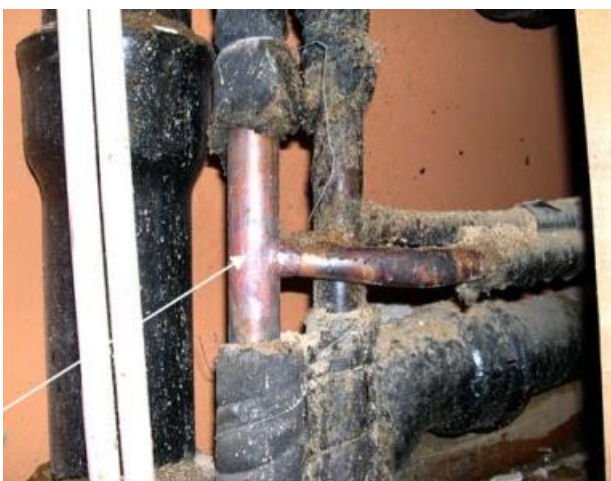
Bara en halv meter ifrån primärhärden och i samma bjälklagsutrymme syntes inte ett spår efter någon brand. Hade branden däremot nått sin kulmen under nattens timmar kunde utgången blivit betydligt allvarigare. Nu kom ingen människa till skada, och vare sig boende eller hantverkare vilka uppehöll sig i fastigheten behövde evakueras. Räddningstjänsten var dock kvar med personal i fastigheten under påföljande kväll och natt. Under hela tiden gjordes mätningar med hjälp av värmekameran. Först nästkommande morgon överlämnades ansvaret till fastighetsägarna.
