Svetsning orsakade brand i cellplast vid transportföretaget X:s nybyggnation på X-gatan, måndagen den xx-xx-xx klockan 15.42. Under förarbete för betonggjutning, av cellplastisolerad golvggrund, el-svetsades stålramar vilka låg i långa slingor utmed golvet. Flera svetsningar hade utförts under eftermiddagen, då plötsligt en explosion inträffade. Vid explosionen trycktes en mängd frigolitblock upp från golvet, detta på skilda platser i den stora lokalen. Flera av frigolitblocken antändes.

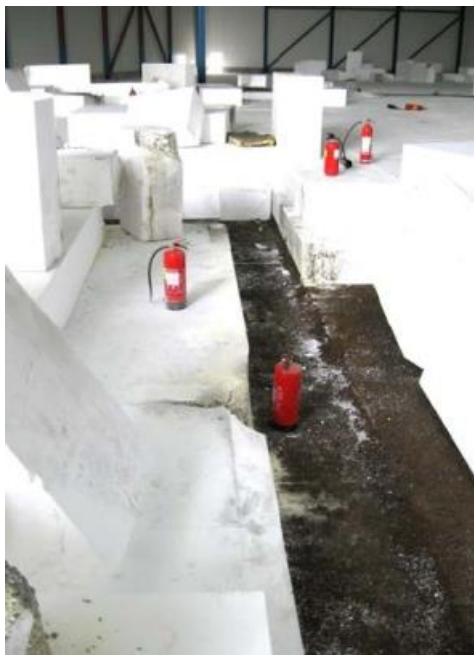
Vid min brandplatsundersökning på tisdag förmiddag talade jag med de ansvariga på byggarbetsplatsen. De visade då var svetsningarna hade utförts innan branden. Brännmärken i plasten, som täckte frigoliten, vid några av svetsplatserna talade sitt tydliga språk. Sannolikt var det också vid någon av dessa genombränningar som branden startade. Vid dessa svetsställen har täckningen inte varit brandsäker. Plasten är distinkt genombränd och svetsprut kan mycket väl ha letat sig ner mellan frigolitblocken. Explosionen orsakades av de brandgaser som utvecklades mellan de energirika frigolitblocken.

Åter till transportföretaget X:s nybygge. Ansvariga för bygget skulle nu höja brandsäkerheten vid de fortsatta arbetena. Svetsningen av stålramarna måste nämligen utföras på plats d.v.s. direkt ovanpå frigolitblocken. Det går inte att med erforderliga exakthet sammanfoga stålskenorna på utsidan. För att således undvika nya bränder kommer man att täcka frigoliten vid svetsställena både med

presenning och gipsskiva. Dessutom skall minst en person finnas vid svetsstället enbart för att kontrollera svetsprutet! Man bör väl också se till att någon stannar kvar någon timma efter arbetstidens slut, i de fall svetsningen utförs senare på eftermiddagen.

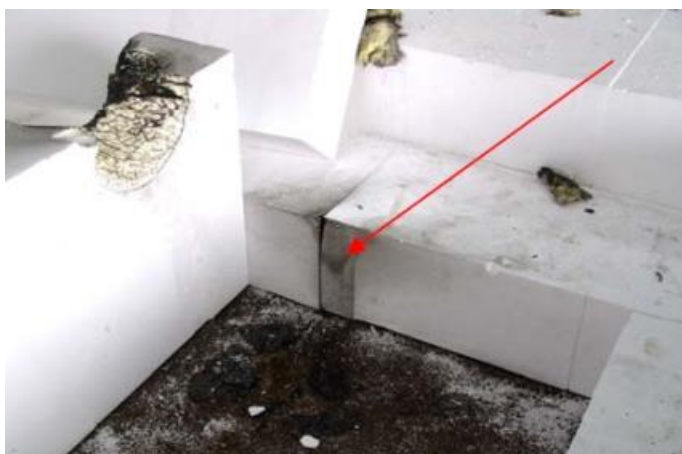
Vid räddningspersonalens ankomst till platsen, klockan 15.54, hade arbetarna själva bekämpat större delen av branden. Räddningstjänsten fick inrikta sig på att frilägga delar av den väldiga golvytan, en yta som totalt bestod av cirka 6000 kvm cellplastisolering. Cellpasten, eller frigoliten, låg i ett par lager tjockt skikt om cirka 70 cm. En uppgift gör gällande explosionen orsakade brand på cirka 8 till 10 olika platser i lokalen. Med hjälp av handbrandsläckare hade personal på plats påbörjat släckningen. Branden hade formligen krupit fram genom frigolitskivorna. Sannolikt har branden startat genom att svetsprut fallit ner mellan frigolitblocken och där antänt det undre skiktet. De som höll på med sammanfogningen har därvid inte märkt vare sig synlig rök eller brandlukt.
