## ANLEDNING TILL UNDERSÖKNINGEN

## OBJEKTET

## HÄNDELSEN

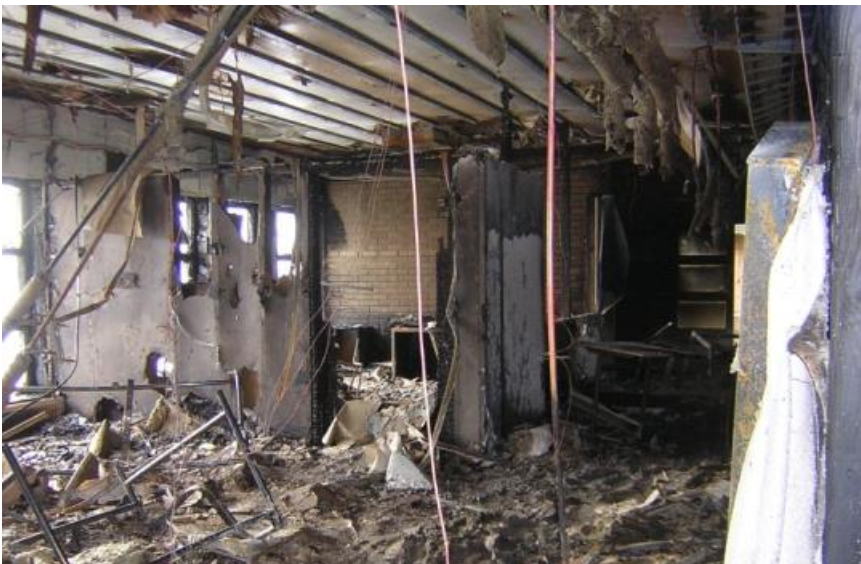
Upphållsrummet och angränsande korridorer är helt utbrända, väggarna till de tre närmaste klassrummen har svåra brandskador, yttertaket är delvis sönderbränt och delvis uppsågat under släckningsarbetet. El- och ventilationsinstallationer i väggar och undertak i brandområdet är totalt sönderbrända. Rök- och sotskador finns i ytterligare ca 10 klassrum och anslutande korridorer. Röklukt känns i hela skolan. I övrigt betr. undersökningen så hänvisas till polisens undersökningsprotokoll.

*Brandskadan i och omkring uppehållsrummet blev total. Öppningen in till uppehållsrummet har inte haft någon dörr.*

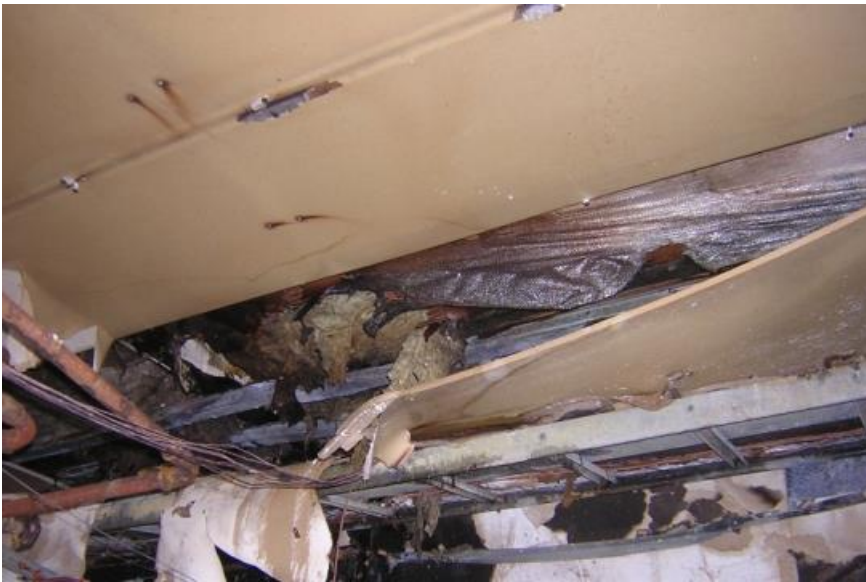
Undertaksstrukturen i det uppehållsrum där branden började har som framgår av objektsbeskrivningen inget egentligt brandmotstånd upp mot krypvinden. Branden har därför på kort tid kunnat sprida sig upp till vinden. Brandcellsgränser mellan grupper av klassrum och anslutande korridorer har i huvudsak varit utförda i klass EI 30 (gips på plåtreklar). Dessa väggar har fungerat på avsett vis, d v s, begränsat brand- och rökspridning. Däremot har de dörrpartier som varit utförda i brandteknisk klass E 30 (träpartier med rutarmerat trådglas med överstycke av gips) fungerat dåligt. Brand- och rökgasspridning har skett på flera ställen p g a att rör och kabelgenomföringar som genombrutit gipspartierna, har varit bristfälligt eller inte tätade alls.

*Undertaket som bestod av 13 mm gips på plåttregel. Eldosor, infästningar för lampor mm gjorde att brandspridning upp till vinden gick fort.*
