## ANLEDNING TILL UNDERSÖKNINGEN

Varmgång i ventilationsfläkt vilket förorsakade rökutveckling.

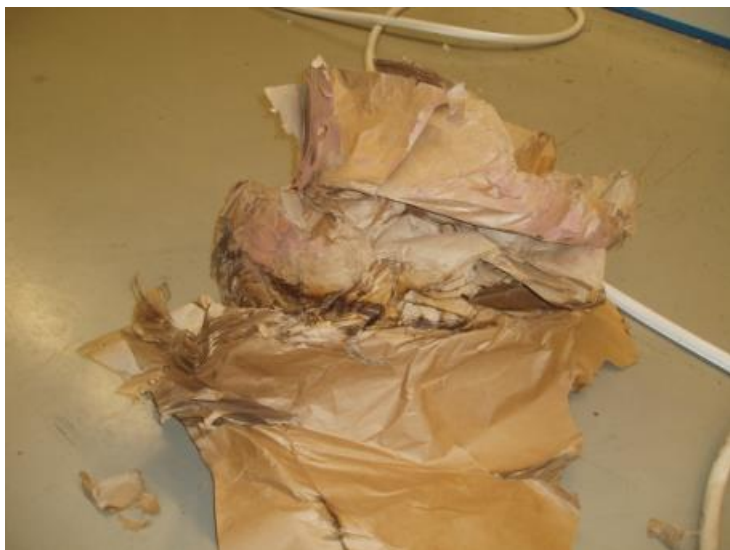
I samband med räddningsinsatsen demonterades fläkten och man kunde då konstatera att det återfinns förkolnat papper och en värmeanlöpnig på plåten i anslutning till skovelhjulen av gummi. Brandpersonalen uppger att papper fanns fastkilat i systemet vilket medfört att friktionen i fläkten blivit så stor att pappret antänts. Skadorna är begränsade till fläkten och endast rök tycks ha spridits i ventilationstrumman.

Branden har orsakats av att för stora fraktioner av pappersemballage har släppts in i fläkten som skall transportera pappersavfallet till balpressen. Därvid har papper stockats i systemet och friktionsvärme har antänt det papper som fastnat i fläktens skovelhjul.

*Förkolat papper.*

- Analysera varför pappersskrot inte rivs sönder i tillräcklig grad för att kunna hanteras i fläktsystemet.
- Apparatrummet kompletteras med rökdetektor, ansluten till det automatiska brandlarmet.
- Förregling sker av rivarens och fläktens elektriska matning så att manöverström till dessa bryts vid utlöst automatiskt brandlarm.
- Vid brandlarm stängs spjäll mellan rivare och fläkt automatiskt.

- Analysera behov av separat sprinklerskydd i ventilationsanläggningen.
