Brand i filter och rökgaskanal från kolgrill.

Thomas Johansson, räddningstjänsten.

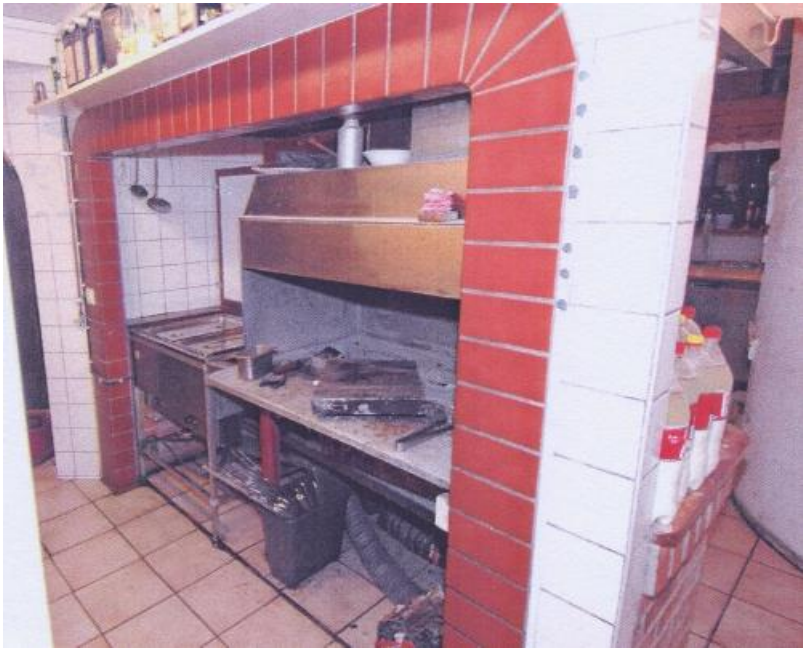
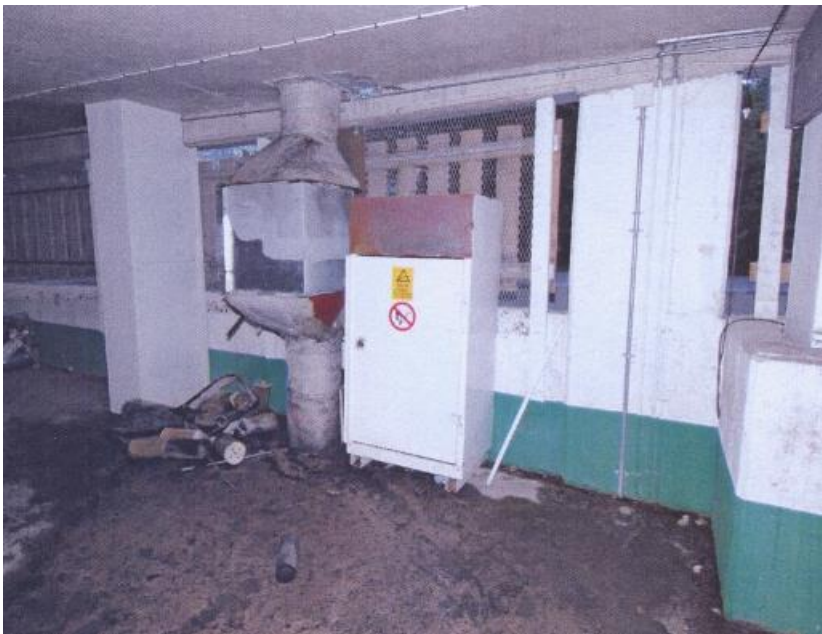
Huset är byggt som garage i tre våningar år 1974 och därefter har man byggt in restaurangen. Restaurang är belägen på garagets nedre plan. Restaurangen är byggd som en villa med fasadvägg av trä inga klassade dörrar eller fönster mot garaget. Utanför restaurangen men inne i garaget har förråd och kontor byggts även dessa som villor. Mellan husen finns infarten för bilar till ett företag innanför restaurangen. Kolgrillen är inte utrustade med automatisk släckanläggning. Man har även en vedeldad pizzaugn. Filtren på våning två byts en gång i månaden. Filtren ovanför grillen skall enligt uppgift diskas varje dag, detta var inte gjort. Inne i garaget bredvid filtren var skåpet för gasolförvaringen.

Bra placering av gasolskåpet?
