ANLEDNING TILL UNDERSÖKNINGEN

Misstanke om brandanläggelse.

UNDERSÖKNINGEN UTFÖRD AV

Rolf Forsell, brandutredare vid räddningstjänsten.

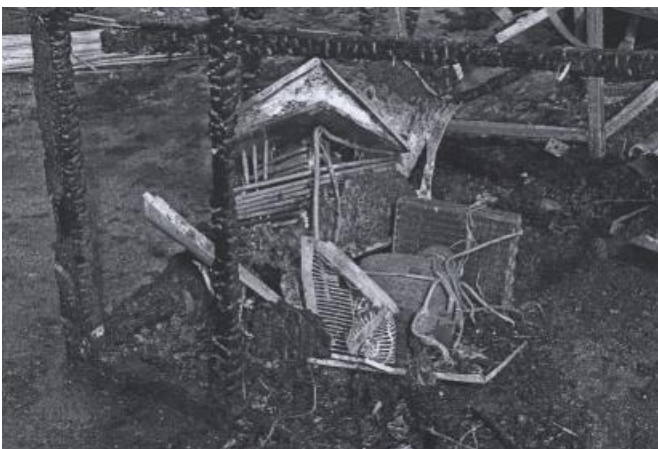
Branden som sådan var harmlös och hade inte orsakat någon som helst uppmärksamhet och man totalt bortser från gastubens beteende. Enl Conny Olsson, som deltog i SKL:s undersökning av gastuben, underminerades hållfastheten i tubens mantel av branden på så sätt att tubens sprängbleck inte nådde sitt bristningstryck innan manteln rämnade. Låter troligt.

Kylanläggning för öl som förses med kolsyra från en CO₂-tub.

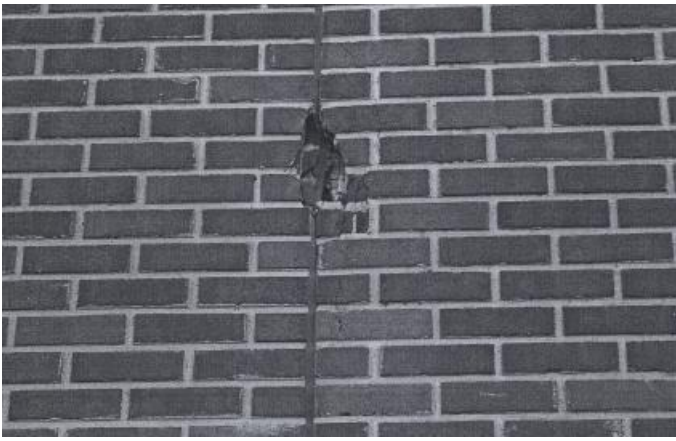
Larm om brand kom in till Rtj kl 00:33 och första bil var på plats 2,5 minuter senare. Styrkeledaren bestämde att bilen skulle flyttas ca 10 meter p g a strålningsvärme från branden vilket också skedde. När personalen klev ur bilen sprängdes en gastub vars flygande delar passerade den plats brandbilen just stått på och penetrerade en tegelvägg 40 meter därifrån. Branden släcktes därefter från skyddat läge bakom brandbilen.

De flygande delarna från gastuben penetrerade tegelvägg 40 meter från brandplatsen och landade på marken nedanför.
