UNDERSÖKNINGEN UTFÖRD AV

HÄNDELSEN

Brand i svavel cirka 2 m² inne i större svavellager uppstod vid omlastning. Räddningstjänsten larmades och släckning skedde genom att rökdykarna kvävde branden med svavel som lades ovanpå brandhärden. Ingen större brandspridning eller rökavgivning skedde.

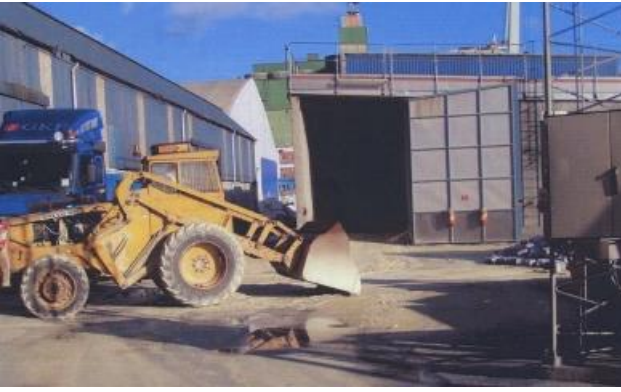
Vittnesuppgifter mm: Föraren till lastmaskinen uppger att det troligen startade med gnistbildning när han stötte i väggen med skopan. Några andra alternativa brandstiftare kan inte ses. Brandtillbud förekommer ibland men det brukar gå att släcka direkt med kvävning med annat svavel. Denna gång upptäcktes inte branden direkt utan den blev då lite större och räddningstjänsten fick tillkallas.

*Lagret med öppen port ses till höger om lastmaskinen.
Maskinens skopa ska enligt företaget förse med material
som hindrar gnistbildning.*

Jag tog kontakt med företaget strax efter branden och deras genomgång finns dokumenterad i bifogat protokoll. Åtgärder görs på både lastmaskinen, lagret och annat.
