ANLEDNING TILL UNDERSÖKNINGEN

Brand i villa. Uppdraget att undersöka orsaken till uppkomsten av brand i anslutning till öppen spis. Uppdraget beställt av försäkringsbolaget X genom NN.

OBJEKTET

Byggnaden är en envånings friliggande villafastighet.

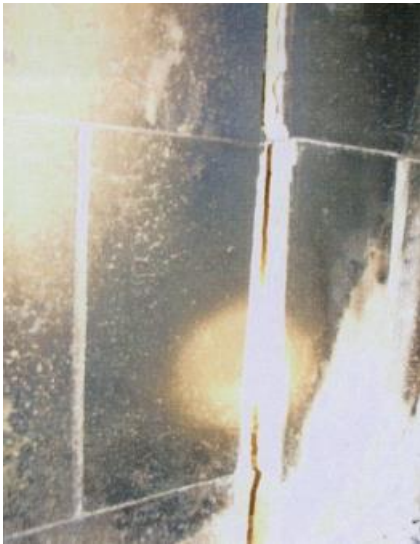
Öppna spisen var utförd av lättbetong typ Siporex som var murat dikt mot väggen bakom. Vägen var uppbyggd från eldstaden räknat 10 mm mineritskiva, 10 mm spånskiva, isolering glasull, träreglar påsalade så att tjockleken blev cirka 100 mm, ytters var en gipsskiva 13 mm skruvad. Bakom den uppmurade spisen fanns inget luftat utrymme på 100 mm som är föreskrivet. I BBR 5:41 (Skydd mot brands uppkomst) är föreskrivet att ytemperaturen på brännbar byggnadsdel eller fast inredning får uppgå till högst 80°C. I bilaga visas exempel på godtagbara lösningar.

Bilden visar det 255 mm eldfasta teglet som gick att plocka bort med händerna.

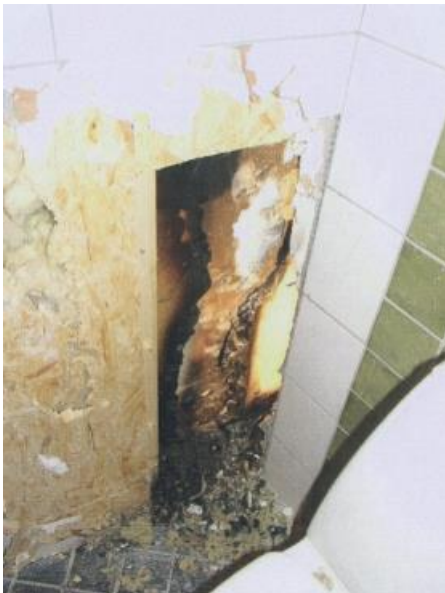
Branden har uppkommit genom värmeledning från eldningen i öppna spisen genom att den uppmurade eldstaden har varit i direkt kontakt med den brännbara väggen bakom mineritskivan. Hade eldstaden varit utförd på ett fackmannamässigt sätt och med ett luftat utrymme på 100 mm bakom hade branden ej uppstått.

Brandskadan i väggen mot toaletten. Räddningstjänsten har sågat upp väggen.

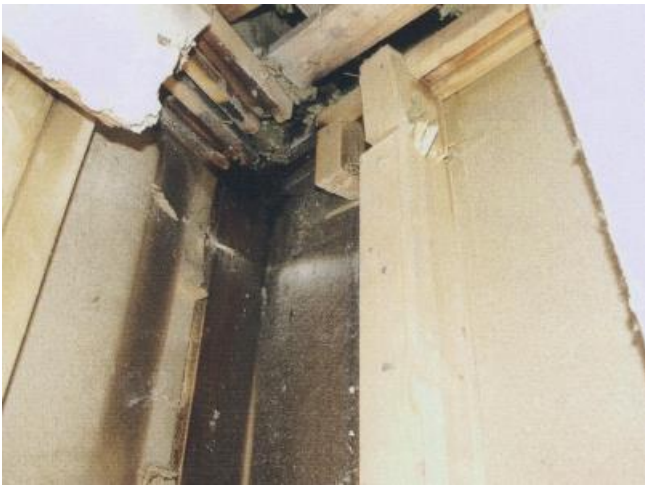
Brandskadan i övre delen av väggen bakom spisen.
