ANLEDNING TILL UNDERSÖKNINGEN

Brand i pizzeria den xx-xx-xx kl. 19:00.

Pizzeria med i huvudsak hämtmat som specialitet, det finns ett bord i butiken där man kan sitta och vänta tills pizzan eller kebaben är klar för hämtning.

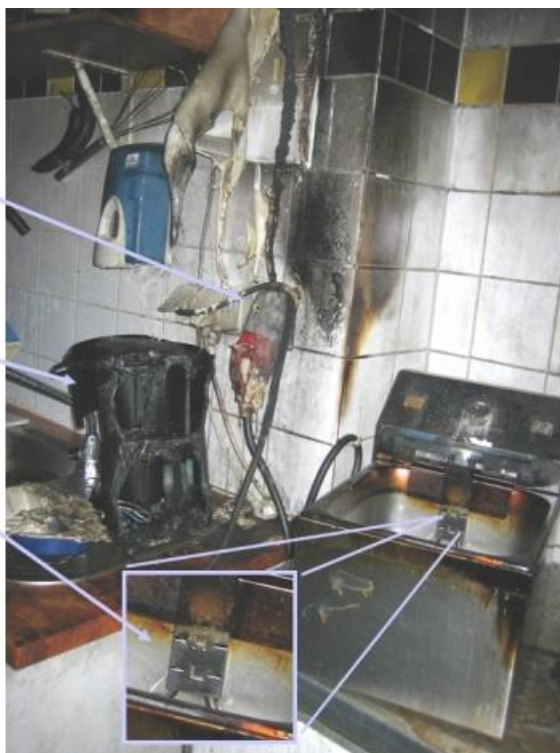
Fritösen var inkopplad via detta trefasuttag och det var enbart värmepåverkat utifrån.

Vätskenivån för oljan var vid undersökningstillfället under miniminivå. Men det kan förklaras med att mycket olja kastades ut vid släckförsöket.

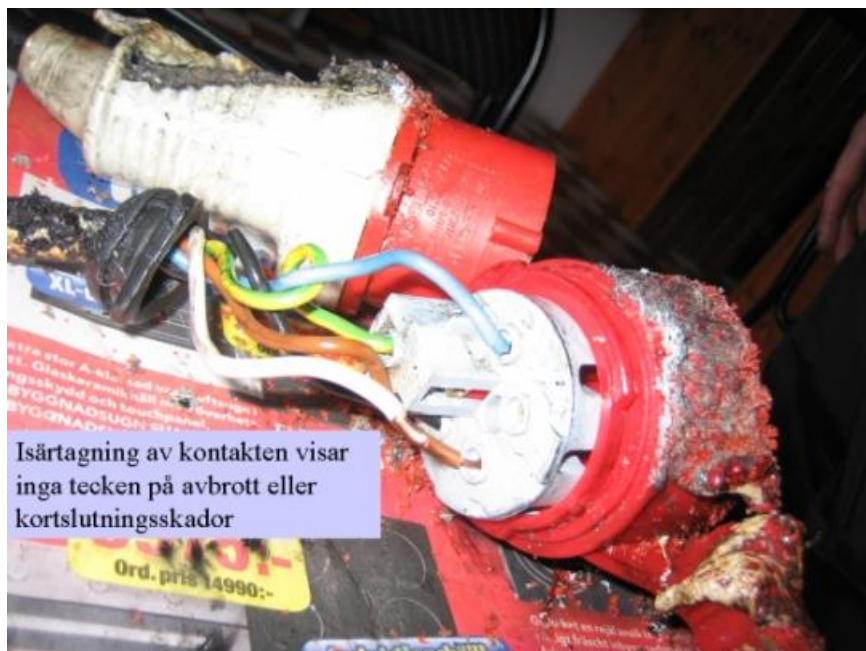
Isärtagning av kontakten visar inga tecken på avbrott eller kortslutningsskador

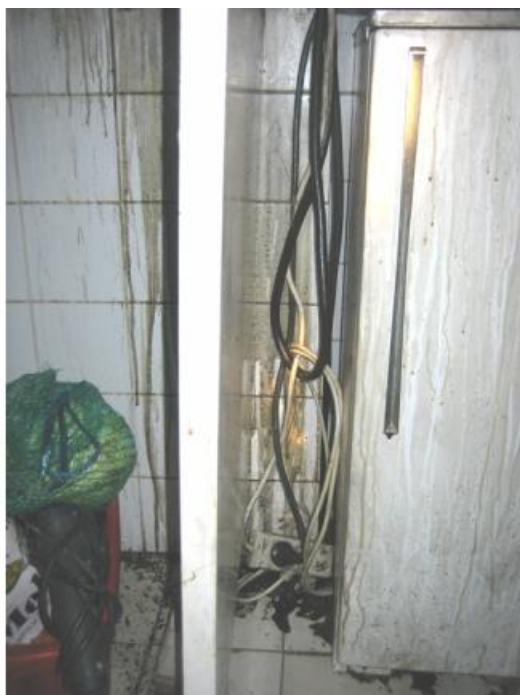
Kablage nedanför fritösen.

Här syns tydligt hur frityroljan stänkt över inredningen .
