ANLEDNING TILL UNDERSÖKNINGEN

Brand i en elkontakt i en hissdörr på hamburgerrestaurang på X-gatan i X-stad söndag den xx-xx-xx. Räddningstjänsten var ej på plats.

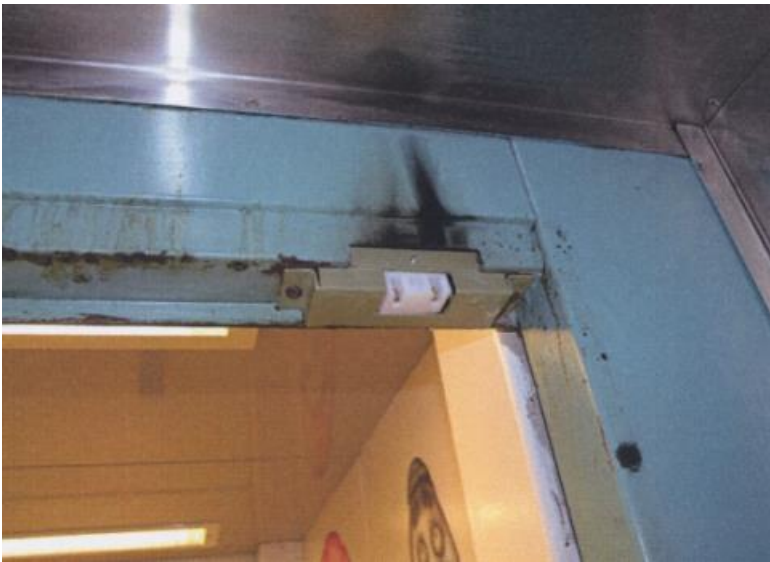
Thomas Jonasson besökte platsen den yy-yy-yy klockan 13.00-13.30. tillsammans med servicekillen. Ovanför hissdörren i källaren på hamburgerrestaurangen syntes lite sot. Sotet hade kommit från kontakten som fanns vid dörrens överkant. Kontakten var nu bytt till en ny. Servicekillen hade den gamla kontakten med sig, den var nästan helt uppbränd. Runt den uppbrända kontakten fanns rester av fett. Kontakten var en som används i de flesta hissar. Ovanför hissdörren både på in och utsidan fanns mycket fett. Fettet visade sig vara matfett som kom ifrån köket som låg en våning upp.

En ny kontakt är ditsatt där den som brann satt. På båda sidor av kontakten syns att det finns ränder av matfett.

En tätning intill hissen borde finnas så att vatten ej kan rinna utmed hissdörren.

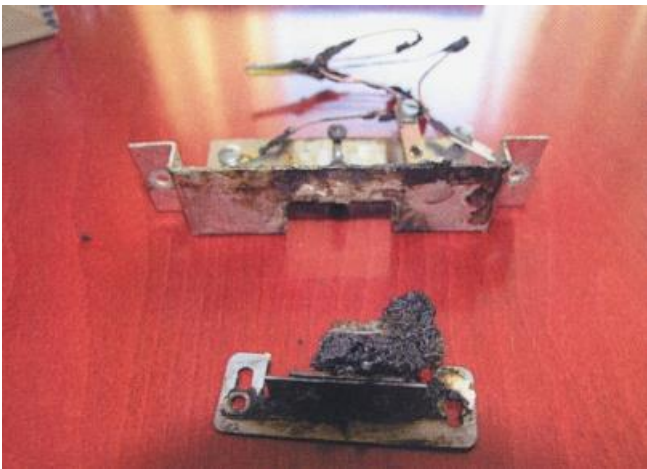
Enligt uppgifter från personal på hamburgerrestaurangen så handskas man med mycket matfett i köket. En del av matfettet spills på golvet. När man sedan gör rent i köket så spoljar man kraftigt med vatten. Detta gör att en del vatten rinner ner i springan som finns mellan hissdörren och golvet, i vattnet som rinner finns det en hel matfett som fastnar på hissdörren. Fettet har även kommit in i kontakten och har där gjort att det har blivit kortslutning med en brand som följde.

Resterna av den uppbrända kontakten.

När man har haft ett tillbud så bör man göra åtgärder så att det inte sker igen, här hade samma sak skett 3 gånger. Den ansvarige på hamburgerrestaurangen ombads att skapa rutiner vid städningen av köket så att inte det blir ett nytt tillbud.

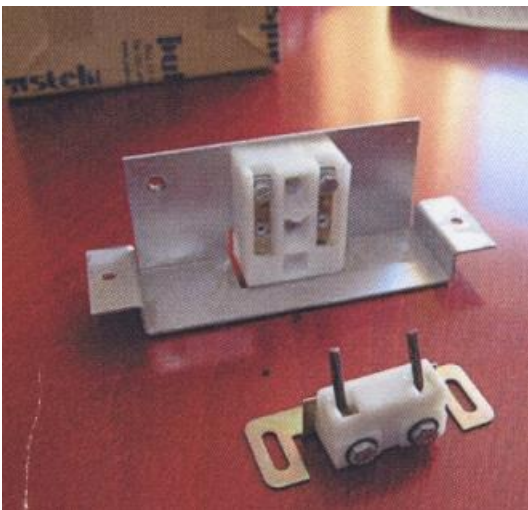
En oskadd kontakt av samma typ.
