Sjunket fartyg med kromföreningar

(Olycka nr 27)

1973, 29 september Östersjön, 1 n.m. norr om Ölands nordspets, Sverige

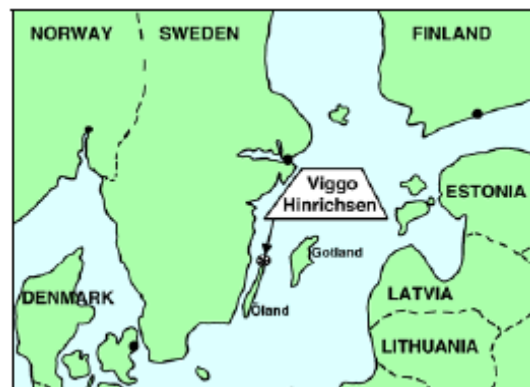
Det västtyska torrlastfartyget *Viggo Hinrichsen* var med två mans besättning (fartygskapten och en jungman) på väg från Rotterdam till Rönnskär i norra Sverige och råkade i hårt väder ut för maskinhaveri i Östersjön norr om Öland. Fartyget fick bogserhjälp mot Öland. Lasten försköts dock i den grova sjön och fartyget sjönk på 17 m djup 1 n.m. norr om Ölands nordspets.

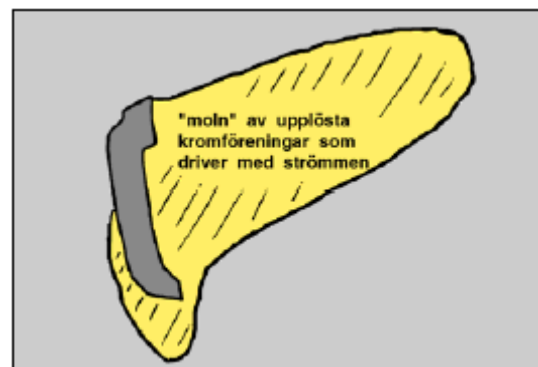
Fartyget lade sig på havsbotten på babords sida. Efter ett dygn visade vattenprover att kromföreningar löstes ut i havsvattnet och ett guldfärgat gult moln drev med bottenvattenströmmen. Vid information om dessa vattenprover beslöt ansvariga centrala myndigheter att fartyget skulle bärgas.

Koncentrationen av kromsyra var mindre än 1 g/l i bottenvattnet nära fartyget och några mg/l ca 100 m nedströms.

Tre dygn efter olyckan behandlades platsen med 11 ton ferrosulfat vilket hälldes från uppskurna pappsäckar över vattenytan ovanför det liggande vraket. Ferrosulfat är ett reduktionsmedel som minskar miljöfarligheten hos de upplösta kromsalterna.

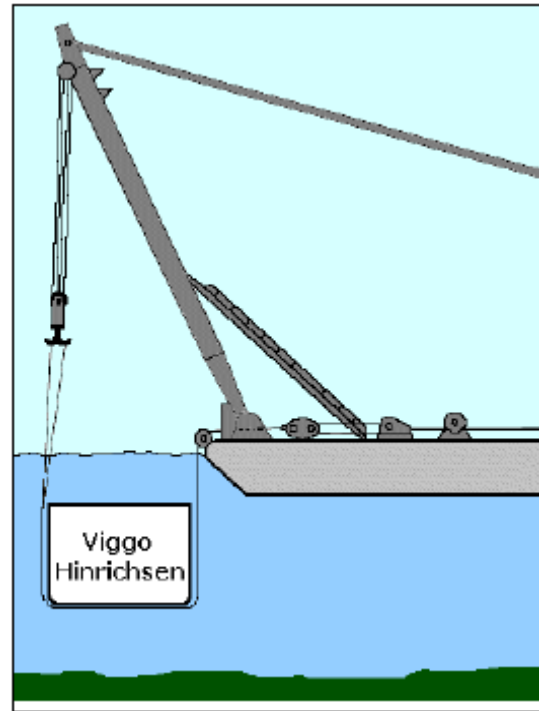
Sonarutrustning användes för att lokalisera flera fat från *Viggo Hinrichsens* däcklast som fallit överbord under bogseringen fram till den slutliga olycksplatsen. Vissa lösa fat på havsbotten nära vraket visade sig ha krossats när fartyget sjönk och hade tömts på sitt innehåll.

Det stormiga vädret vid tiden för olyckan hade lagt sig ganska snart efteråt. Under en dryg veckas akuta räddningsinsatser rådde kav lugnt väder vilket hade en mycket gynnsam inverkan på operationen. Sex dygn efter olyckan anlände två pontonkranar till platsen. Med hjälp av dessa kunde *Viggo Hinrichsen* vinschas upp till marvatten. Hängande i ytläge kunde sedan fartyget föras in till hamn där lasten omhändertogs. Den totala utsläppet av kromföreningar till miljön uppskattades till 1 -2 ton. De enda miljöskador som kunde registreras var en mindre mängd döda fiskar och maneter. Kostnaderna för operationen blev ca USD 3 miljoner.
