**Statens haverikommission**  
Swedish Accident Investigation Board

## ***Rapport RO 2007:02***

**Olycka med bufferttank för syrgas  
vid AGA:s luftgasfabrik i Oxelösund, D län,  
den 18 oktober 2006**

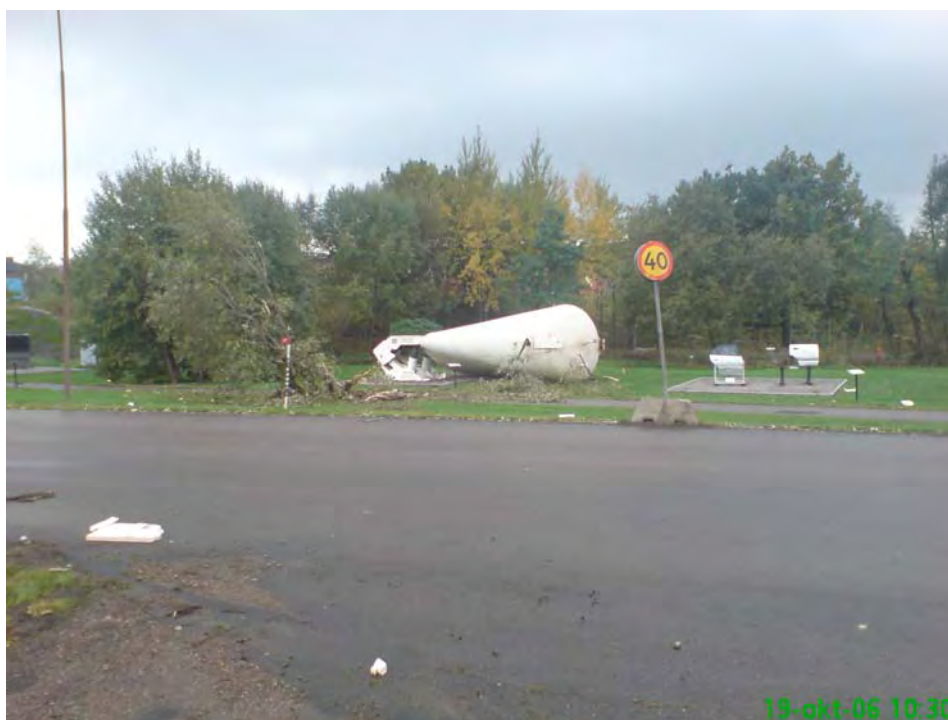
Tanken sprack upp i sex huvuddelar som samtliga sköts iväg från uppställningsplatsen. Delarna spred sig på industriområdet och hamnade nära en bilväg och ett kontorskomplex. En del, som var flera kvadratmeter stor, slog igenom taket på en industrilokal ungefär 250 m från platsen.

Bild 1. En av de största vrakdelarna

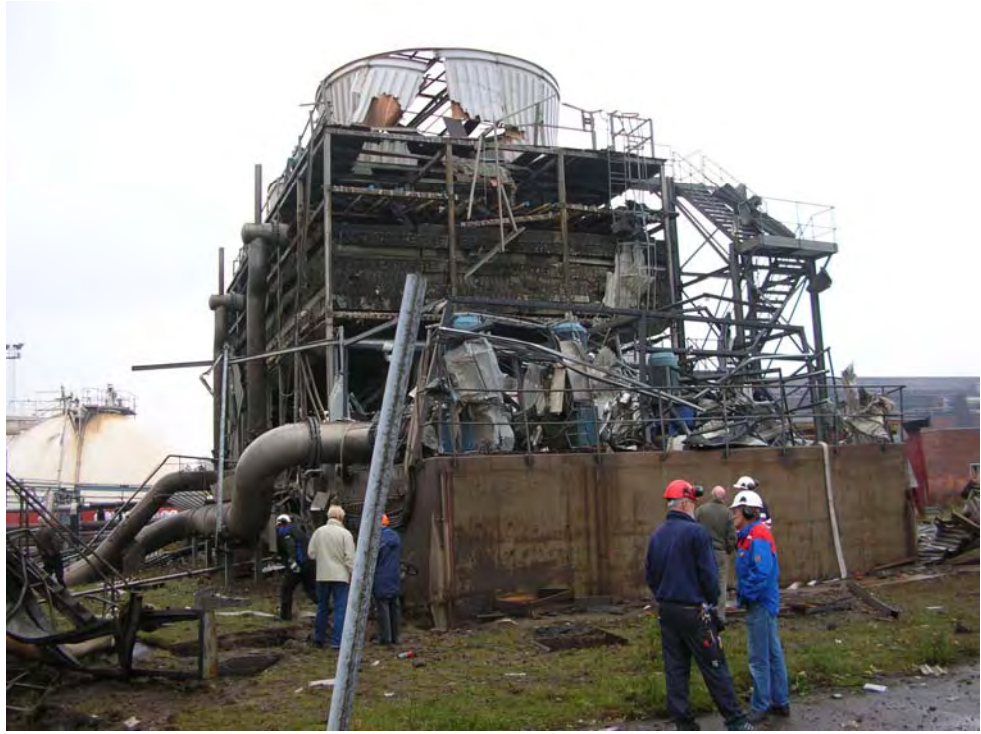
Ett flertal byggnader och ett kyltorn i närheten fick omfattande skador av tryckvågen

*Bild 2. Ett intilliggande kyltorn som blåstes sönder av tryckvågen*

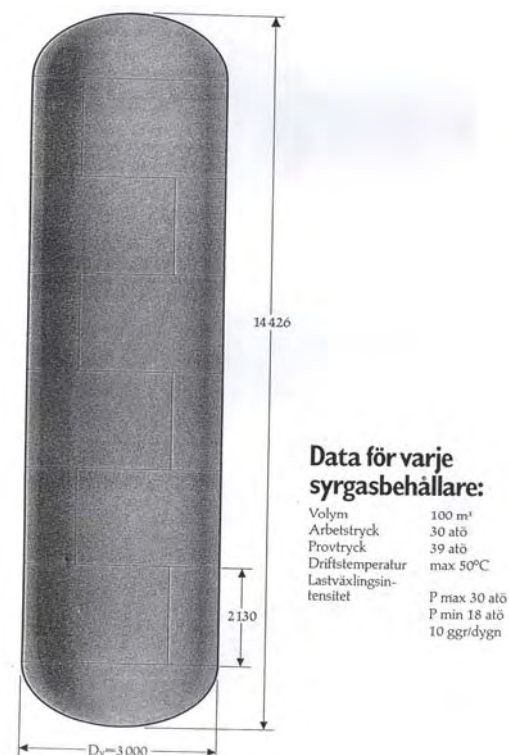
Bild 3. Tankens utförande och dimensioner

På svetsritningen fanns vidare angivet att utmattning-livet är beräknat till 40 år eller 146 000 cykler mellan 18 och 30 bar förutsatt att antalet tryckvariationer från maximum till minimum är 10 gånger per dygn.

Avseende besiktningar anges bl. a. att första revisionsbesiktningen ska ske efter ett år och då utökad med invändig besiktning med sprickundersökning. Därefter ska revisionsbesiktning ske vartannat år. Tankens utförande och dimensioner framgår av figuren på föregående sida.

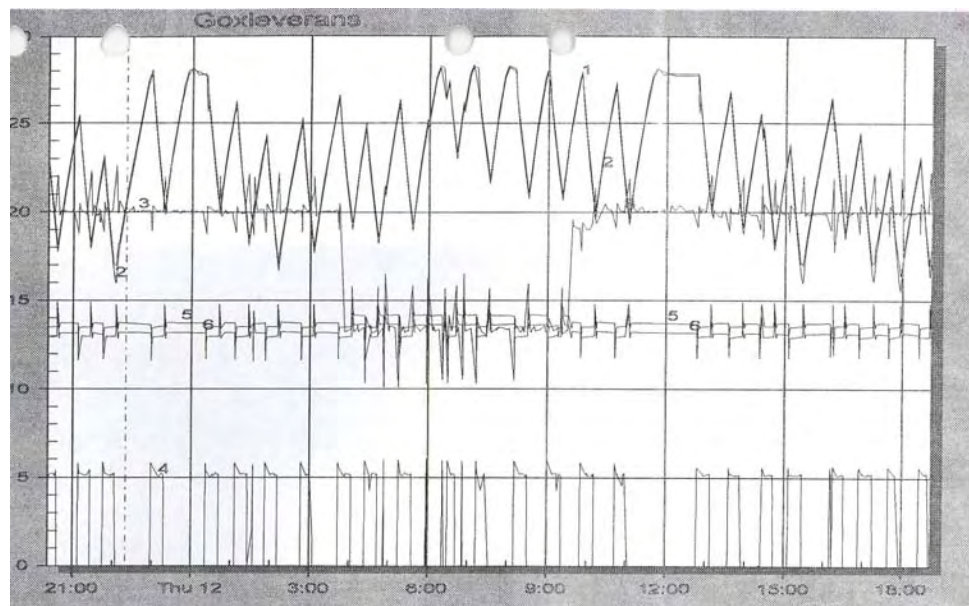
Tankens tryck varierades inom området 18 och 28 bar ungefär en gång i timmen dygnet runt, dvs. 24 tryckvariationer per dygn. Enligt uppgift från AGA hade tanken vid olyckstillfället utsatts för ungefär 230 000 cykler.

Nedanstående diagram visar typiska driftförhållanden där den övre kurvan visar tankens tryck i bar.

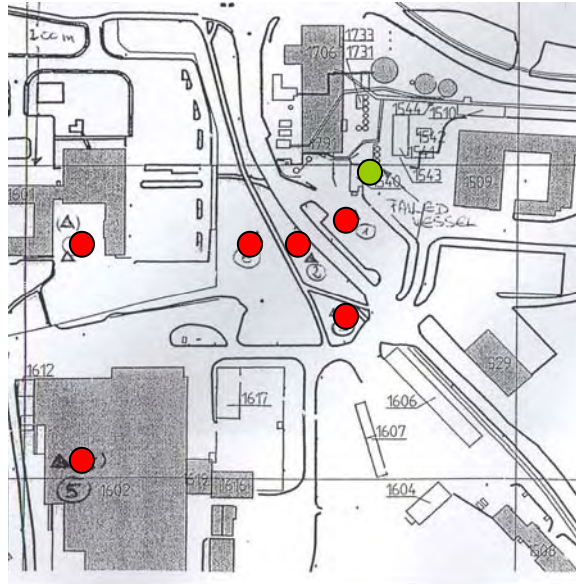
*Bild 4. Den gröna prickken i figuren nedan visar tankens placering och de röda prickarna var tankens sex huvuddelar hamnade efter explosionen.*

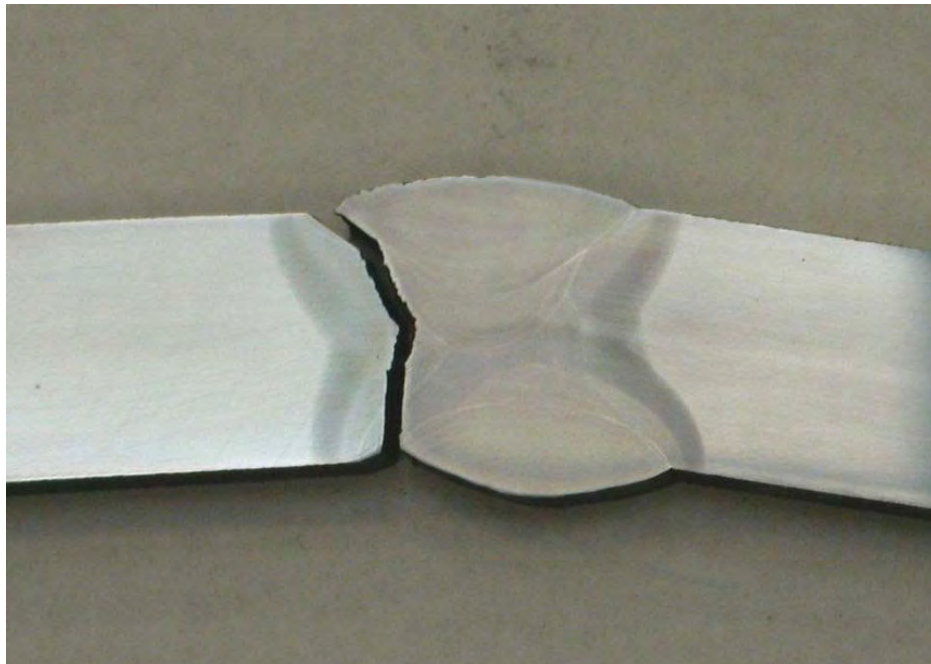
*Bilden nedan visar en av brottytorna i den del av tanken där haveriförloppet började. Den nedre raka delen av brottet är en utmattningsspricka och brottet ovan för den uppkom vid explosionen.*

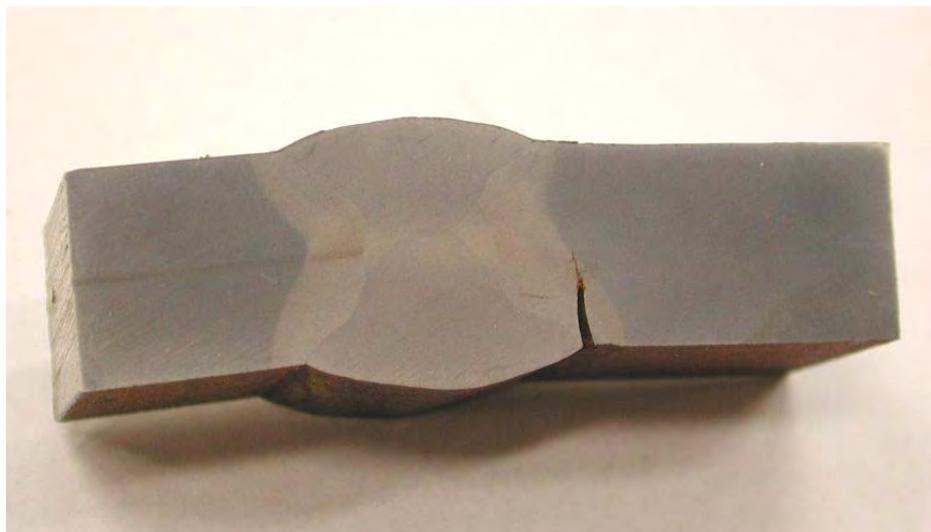
*Bilden nedan visar en utmattningsspricka i en del av tanken som inte brast vid olyckan.*

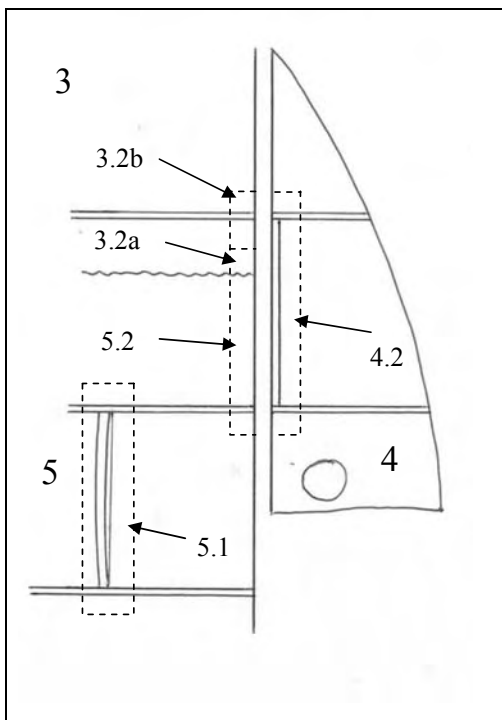
Figur 1. Schematisk skiss av delarna 3, 4 och 5 med markering (streckat) hur provbitarna 5.1, 5.2, 3.2a och 3.2b kapats ur. Dubbla parallella streck är en svets. Plåtarna ses inifrån. Tankens topp ligger uppåt.

Vid en inledande undersökning av de urkapade proverna konstaterades att det fanns inslag av utmattning i brottytorna på prov 5.1 samt på prov 5.2, 3.2a och deras motyta 4.2. I båda fallen följde brotten kanten på en längsgående svets.

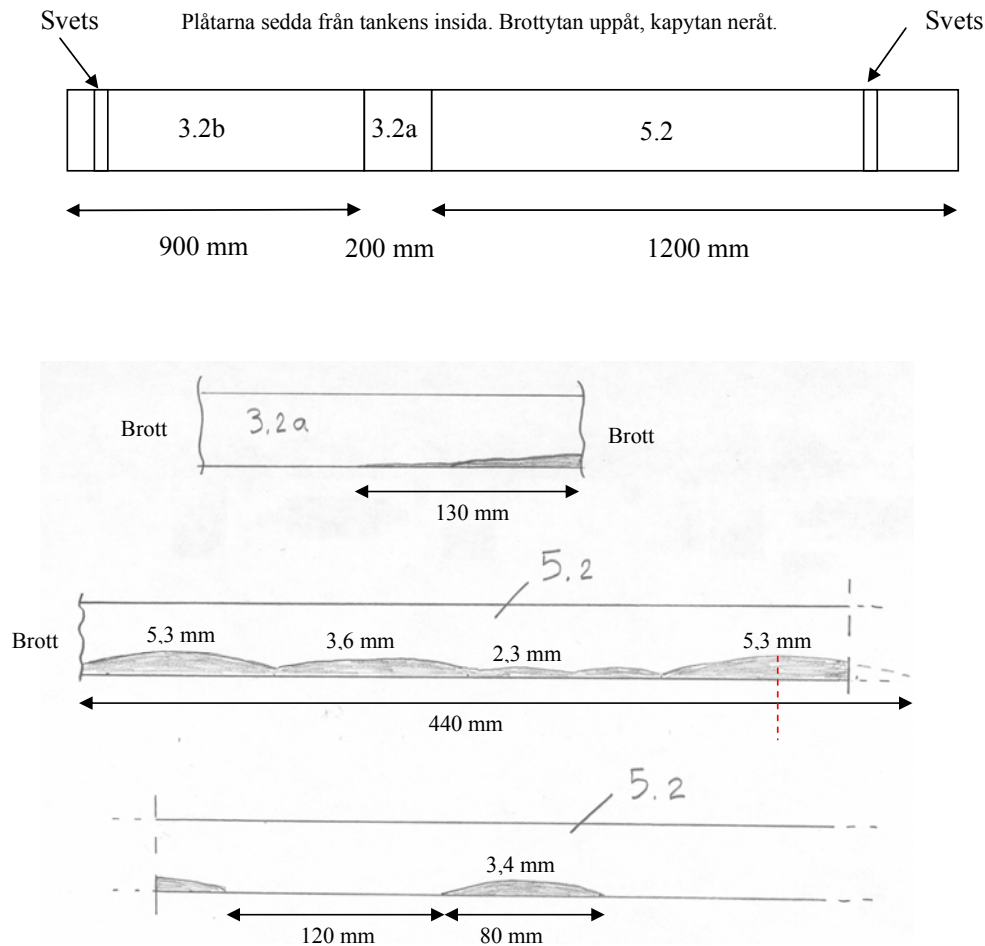
**Figur 2. Schematiskt utseende på brottytorna hos prov 3.2a och 5.2. Mörka ytor är utmattningsytor från plåtens insida. Det röda strecket markerar var ett metallografiskt snitt tagits.**

En av utmattningsytorna hade en sammanhängande längd av ca. 570 mm på prov 3.2a och prov 5.2. Största sprickdjup var ca. 5,3 mm eller drygt 1/3 av godstjockleken. Ca. 120 mm på sidan om den långa utmattningsytan fanns ytterligare en ca. 80 mm lång och ca. 3,4 mm djup utmattningsyta.

Utmattningsytornas form visar att det startat flera utmattningsprickor längs svetsen, vilka förenat sig till en lång sammanhängande spricka.

Utmattningssprickorna har startat från svetsens s.k. fattningskant (vinkeln mellan svetsråge och plåtytan) på plåtens insida och det fanns inga bindfel eller svetsdefekter vid startområdena. Enda defekten är anvisningen som bildas längs svetsens fattningskant. Svetsens klassning avgör hur spetsig vinkeln får vara, men vinklarna på de aktuella svetsarnas fattningskanter var inte anmärkningsvärt spetsiga.

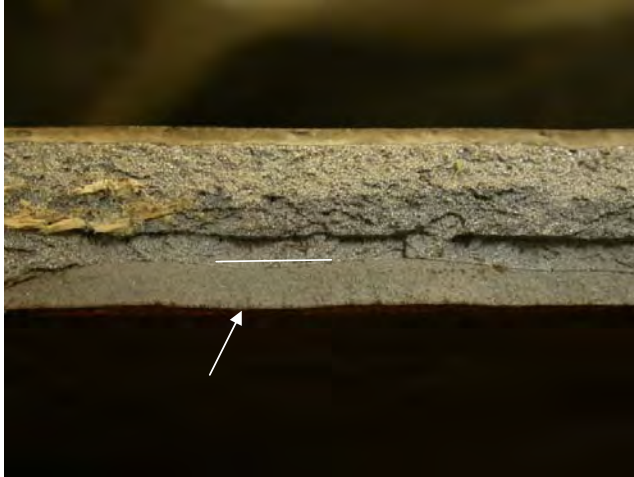
**Figur 3.** Utmattningsyta på prov 5.2. Insidan nedåt (pil). Gräns mellan utmattning och restbrott markerat med linje. Utmattningsytan i bilden är inte den djupaste på prov 5.2.

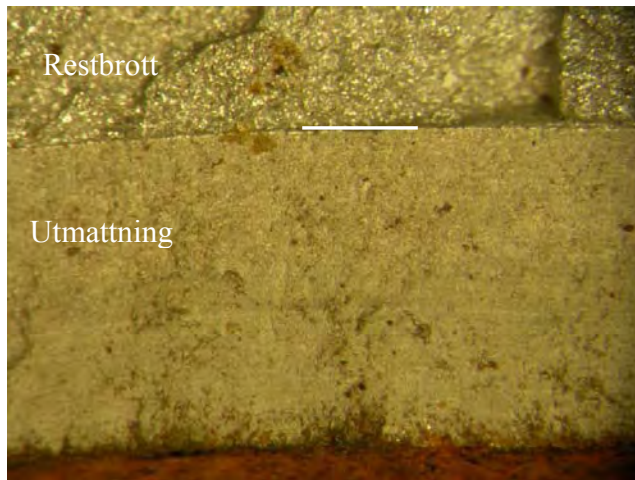
**Figur 4.** Närbild av utmattningsyta i figur 3.

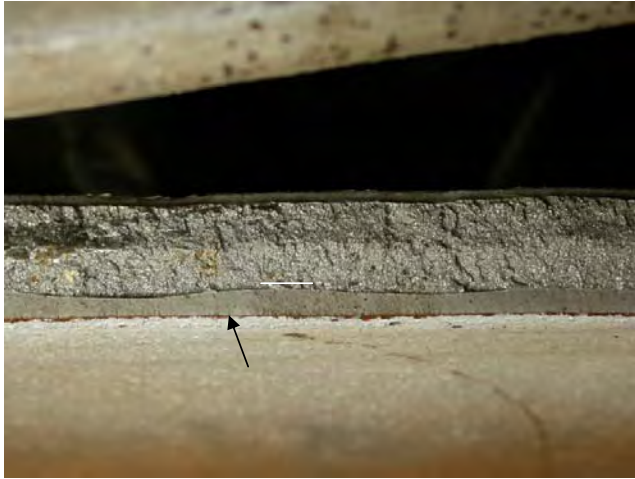
På prov 5.1 som även den spruckit längs en svets finns också utmattning, se figur 5. En grov uppskattning är att utmattningen upptar en längd av 1000 mm. Hela sprickan är ca 2400 mm lång. Sprickorna har inte varit lika djupa som i prov 5.2. Största uppmätta djup var ca 3,0 mm, men på huvuddelen av de 1000 mm är sprickdjupet 1-2 mm.

Figur 5. Utmattningsyta på prov 5.1.

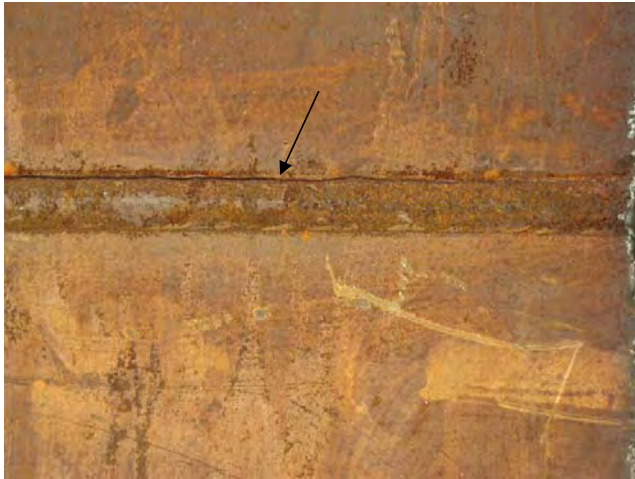
På insidan av prov 6.4 fanns också en spricka längs svetsen, se figur 6. Sprickan som var ca 350 mm lång är sannolikt också en utmattningspricka.

Figur 6. Spricka på insidan av prov 6.4.

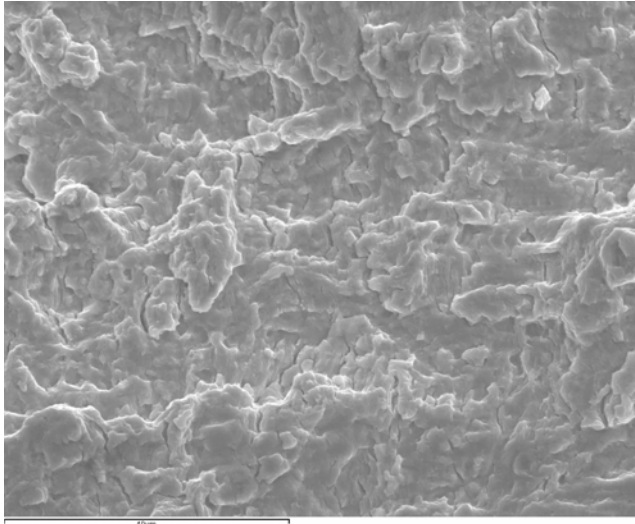
En bit av brottytan på prov 5.2 kapades ut och undersöktes i svepelektronmikroskop. Av undersökningen framgick att sprickytan hade relativt grovt striationsmönster, se figur 7.

Figur 7. Striationer på utmattningsyta, prov 5.2.

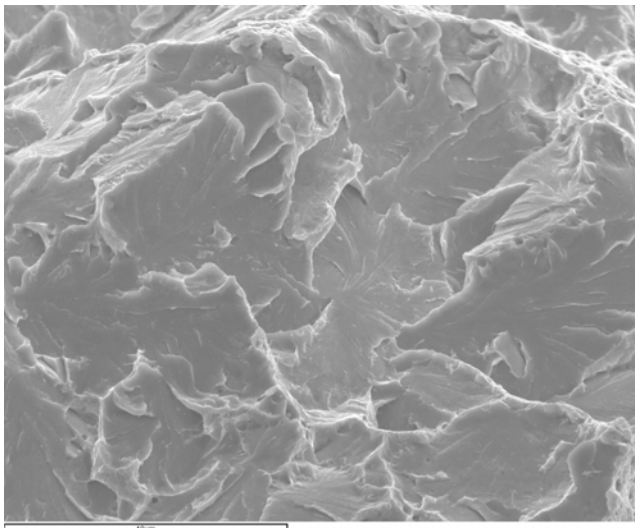
Restbrottet bestod till övervägande av klyvbrottytor (sprött) med små inslag av s.k. dimpler (segt, skjuvbrott), se figur 8.

Figur 8. Klyvbrottyta på restbrottet, prov 5.2.

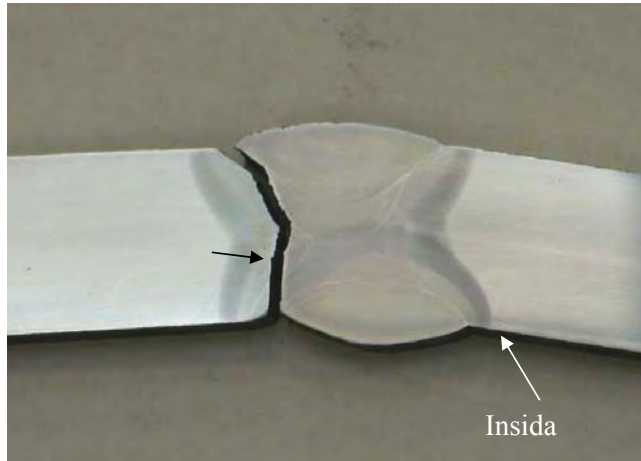
Metallografiska tvärsnitt togs ut genom den djupaste utmattningssprickan på prov 5.2 och motytan på prov 4.2. Snittets position är markerat i figur 2. I snittet framgick att svetsarna på ut och insida låg en aning förskjutna men att det inte fanns några bindfel eller andra svetsdefekter. Brottet hade börjat i gränsen mellan svets och grundmaterial (HAZ), se figur 9.

Figur 9. Metallografiskt snitt genom brottet på prov 5.2 (vä) och prov 4.2 (hö). Utmattningssprickans djup innan restbrott pilmarkerat (svart pil)

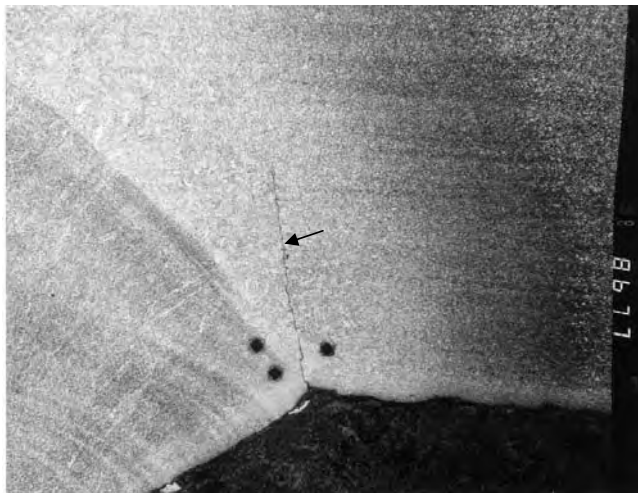
På motstående sida om brottet fanns också en spricka i samma position, se figur 10.

Figur 10. Närbild av spricka (pil) vid höger pilmarkering i figur 9. Svarta fläckar är hårdhetsintryck.

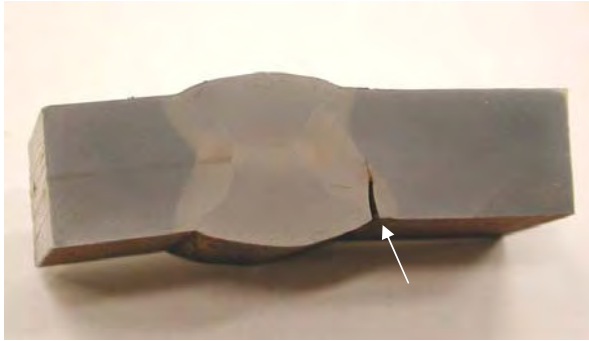
Ett metallografiskt snitt togs även genom prov 6.4, se figur 11. Sprickan i denna svets hade samma position som de tidigare beskrivna sprickorna/brotten.

Figur 11. Metallografiskt snitt genom prov 6.4.

En del av sprickan bröts upp och det konstaterades att även denna spricka orsakats av utmattning. Sprickdjupet var ca 4 mm.

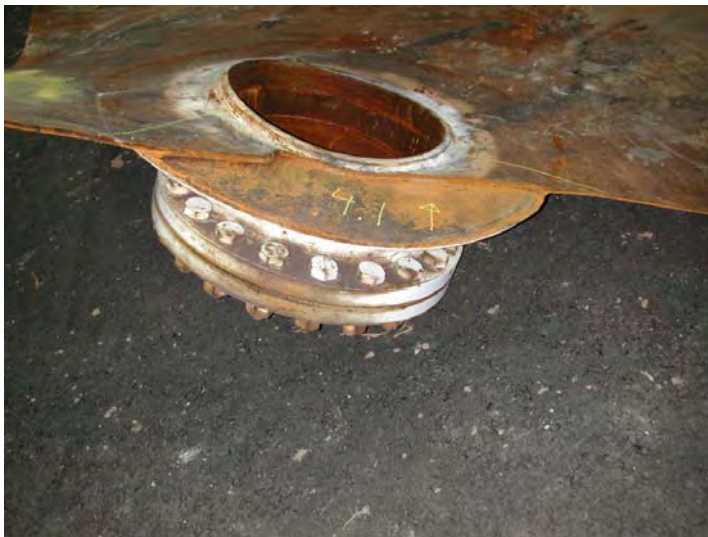
Sannolikt är det även utmattning i svetsen till inspektionsluckans förstärkningsplåt, prov 4.1. Brottytorna var så rostiga att underökning ej var meningsfull, men formen på sprickytan tyder på att det är en utmattningspricka.

Figur 22. Prov 4.1, manlucka. Motyta till prov 2.1.

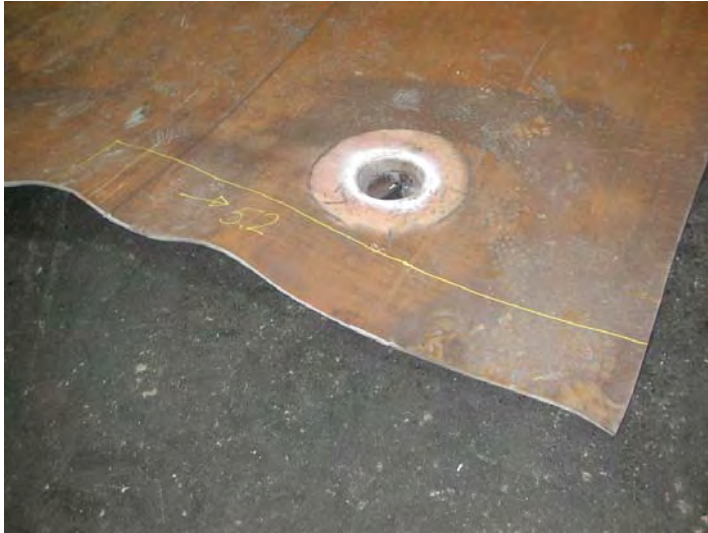
Figur 23. Prov 5.2, motyta till prov 4.2.
