UNDERSÖKNINGEN UTFÖRD AV

Undersökningen är utförd av olycksutredare Hans Arvedahl - Räddningstjänsten X-stad Kommun. Brandplatsen besöktes yy-yy-yy. Vid besöket var elingenjör NN från NN:s El AB med, i syfte att undersöka de elektriska delarna.

HÄNDELSEFÖRLOPP

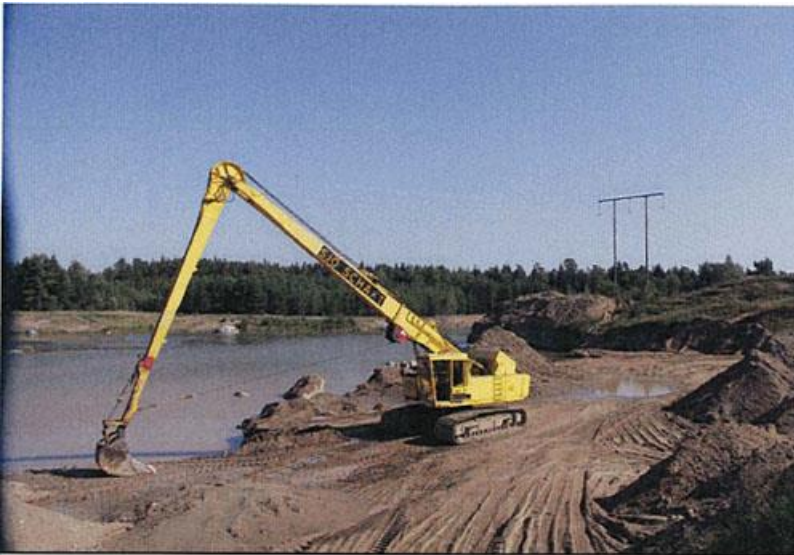
Strax intill den aktuella bostaden/garaget finns en luftburen 220 kV elledning. Ca 500 meter från bostad och garaget har en grävmaskin på larvfötter kört med uppfälld arm när den skulle tanka diesel (dieseltanken ligger precis under ledningen) och kommit nära en faslina vilket resulterade i kraftiga smällar. Grävmaskinisten kastades ur maskinen. Han upplever att smällen är så kraftig att "grävmaskinen lättade 30-40 cm från backen". Grävmaskinen väger 36 ton. Till en början trodde grävmaskinisten att han kört på något men förstod ganska snart att det var den luftburna högspänningsledningen som han kommit åt. 10 minuter senare flyttas maskinen bort från ledningen. Enligt rapport från berörd elbolag löste skyddet för ledningen ut tisdagen den xx.xx.xx klockan xx.xx. Maskinföraren sökte läkarvård och blev inlagd två dagar för observation. Maskinföraren fick inga skador eller bestående men. Maskinen klarade sig också oskadd.

ordinarie grävmaskinisten att tanka innan den flyttades till sjön. Han satte sig i förarhytten på grävmaskinen och "larvade" bort till farmartanken varpå luftledningen kom i beröring. Hans utbildning är oklar.

Grävmaskinen som var i beröring med ledningen
