## HÄNDELSEFÖRLOPP

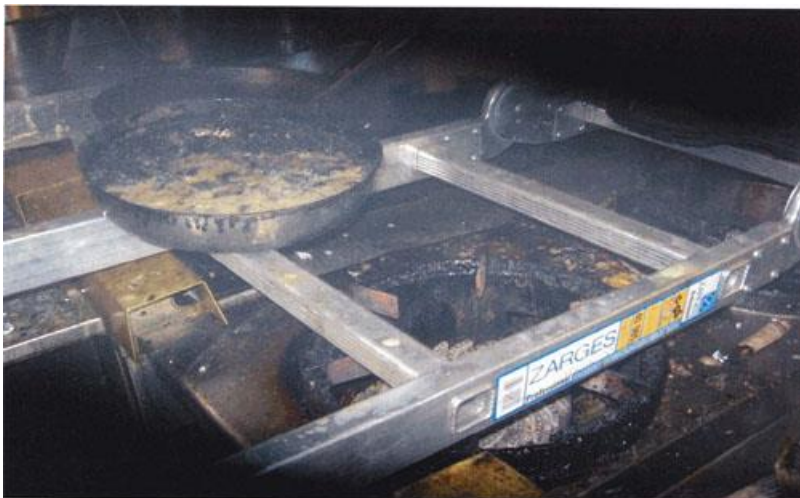
Undersökningen visar att branden startat i en fritös där man höll på att fritera räkor. Oljan i frityrgrytan har tänt och branden har spridit sig i fettet som fanns i fläkten och vidare upp i ventilationskanalen. Ventilationskanalen gick i ett gjutat schakt detta medförde minimal risk för brandspridning.

*Branden startade i oljan i denna frityrpanna en restauranganställd försökte släcka och fick lindrigare brännskador.*
