HÄNDELSEFÖRLOPP

Brand i ett fläktrum, släcktes snabbt av sprinkler samt att räddningstjänsten snabbt var på plats.

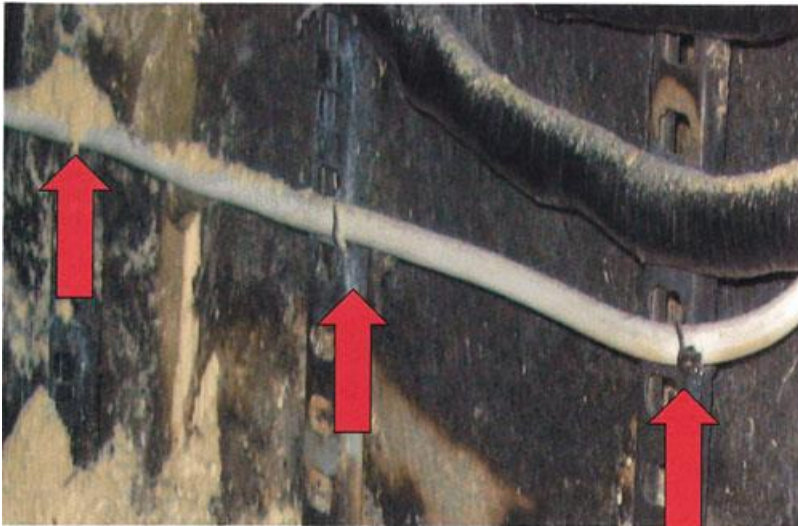
Vid mitt besök p& platsen hade allt bränt material kastats ut ur brandrummet. Konstateras kunde dock att fläktmotorn inte hade startat branden. Branden hade startat bakom motorn och troligtvis på södra väggen i fläktrummet. På denna vägg finns ett antal elkablar som verkar vara fastsatta i regler bakom en klädd vägg. En av dessa kablar har bytts ut efter branden och, den gamla hittades i skräphögen på utsidan, är nu fastsatt med ståltråd på regeln. Om detta även var fallet med den gamla ledningen är risken stor att det vid någon av punkterna då kabeln är fastnadjad vid stålregeln en överledning har skett, och branden har startat p& detta vis. Det finns bättre fastsättningsanordningar än ståltråd runt elledningar.

Jag påstår inte att detta absolut är brandorsaken men det är ett scenario som jag tror är möjligt. Det verkar ju inte som om motorn har något med branden att göra. Att spån skulle ha kommit in någonstans är också ganska vagt. Att branden har startat på eller i den södra väggen ar ganska klart och då är elinstallationen nära till hands.

Fastsättningen med ståltråd i väggreglarna.
