## **UNDERSÖKNINGEN**

Räddningstjänsten blir kontaktad av båtvarvet för att få hjälp i utredningsarbetet efter ett brandtillbud i dammpåse som är monterad på en slipmaskin.

## **BESKRIVNING AV OBJEKTET**

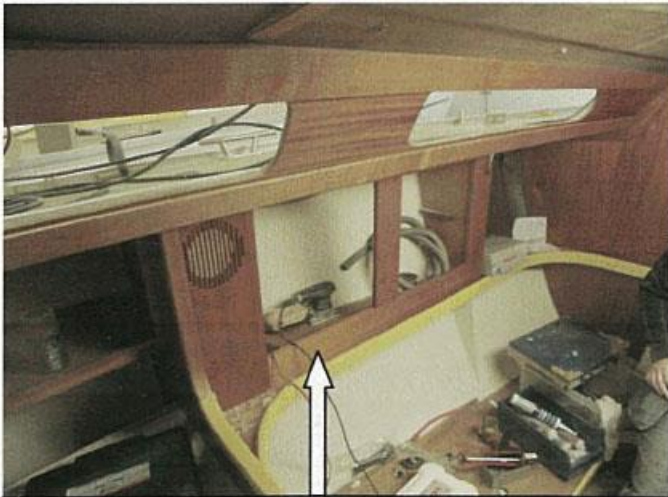
Branden har startat genom självantändning av de produkter som har slipats och ansamlats i dammpåsen.

(identifierat märke). De första lagren med lack appliceras med märke Y (identifierat märke), för att avslutningsvis applicera märke A (identifierat märke) Mellan varje applicering slipas ytan lätt med slippapper. Allt detta för att få en god finish. Vid det aktuella tillfället har man lackat med märke Y (identifierat märke). Nästkommande dag, på morgonen, påbörjas slipning med en slipmaskin. På slipmaskinen är en dammpåse monterad. Under en matrast på förmiddagen lämnas båten och monteringshallen och personalen samlas i lunchrummet. Av en tillfällighet passerar en person monteringshallen där nyproduktionen av segelbåtar finns och upptäcker rök från den aktuella båten. Personen går skyndsamt ner i båten och upptäcker då att röken kommer från dammpåsen på slipmaskinen. Personen tar då med sig slipmaskinen och går utomhus. När han kommer utomhus faller dammpåsen sönder och dammpåsen brinner med öppen låga. Personen släcker enkelt branden.

Slipmaskinens placering inne i båten när den upptäcktes vid brandtillbudet. Bilden är arrangerad.

Varningstext utformas så att användaren av märke X (identifierat märke) blir medveten om självantändningsrisken.
