## **SAMMANFATTNING – ERFARENHETER.**

## **BRANDFÖRLOPP.**

### **BRANDORSAK.**

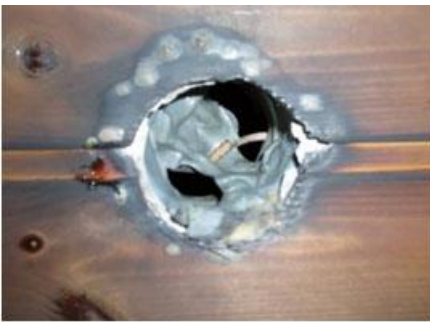
år sedan då även spotlights fälldes in i taket. Där lamporna är av typen 230V-50W, 6 stycken var infällda i taket i badrummet med en diameter på 75 mm samt inneslutna i plastkoppar. Dessa tändes via en vanlig strömbrytare, denna var inte tillslagen då branden upptäcktes. Taket bestod av träpanel 15 mm, gips 10 mm samt trägolv på vinden 20mm ovanför var det isolering. Installationen är fackmannamässigt utförd, även sladd dragningen på vinden låg i plaströr.

Sannolikt har utvecklingen till branden pågått under en längre tidsperiod. Med 6 stycken infällda spotlights i taket blir effekten 300W ! detta i sin tur bidrar till att en torrdestillation av takets träpanel påbörjades då dessa installerades. Då trä blir riktigt torrdestillerat kan det antändas redan vid en temperatur av 80 graders värme. Även att lamporna låg infällda i plastkoppar har gjort att brand kunnat utvecklas. Plast kan antändas redan vid ca 195 grader och då bidrar detta med tillskott av bränsle. Branden har troligtvis startat då ägarna var hemma eller strax innan dessa lämnade huset. Branden har sökt sig via plastkopporna upp på vinden och där antänt papper som omgav isoleringen, därefter har brandspridning ägt rum till takstolarna. Säkringen som avsäkrade badrummet hade löst ut, även jordfelsbrytaren hade löst.

På 4 stycken kunde det konstateras kraftig värmeöverföring till takpanelen. Där även plastkopporna hade smält.

Ett varningens ord är på sin plats beträffande att montera in spotlights i taket, och då speciellt i trätak. Vidare bör instruktioner utgå att inte använda för starka lampor och att inte placera dessa i plastkoppar utan använda sig av koppar av metall. Här bör man gå ut med en varning till redan befintliga installationer som består av plastkoppar och är infällda i träkonstruktioner att byta till metall koppar samt att kontrollera hur starka lampor som man använder. Skall man ha spotlights i tak bör man eftersträva att fälla in dessa i gipstak och inte använda sig av träpaneltak
