# Förebyggande åtgärder mot skred, ras och erosion – goda exempel

2008 Räddningsverket, Karlstad  
Olycksförebyggande avdelningen  
ISBN 978-91-7253-374-5

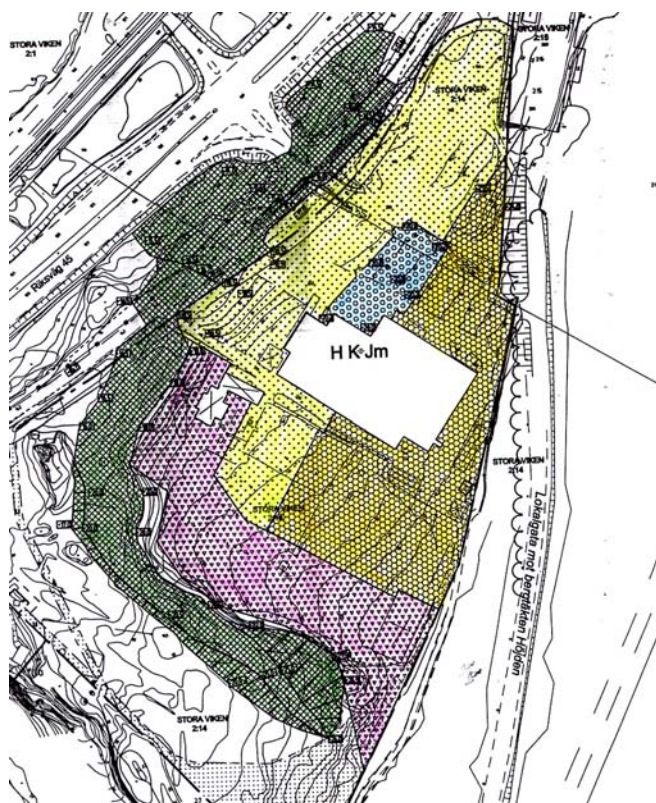
*Så här ser behovet av förstärkningsåtgärder ut i området. Här anges också de begränsningar som gäller i nya detaljplanen.*

Inga uppfyllnader eller övriga tillägsbelastningar får utföras i området utan kompletterande stabilitetsutredning.

Marken kan belastas med maximalt 5 kPa utbredd last. Lasten motsvarar parkeringsyta förutsatt att inga uppfyllnader påförs marken.

Marken skall schaktas till angiven nivå. Eventuell tillägsbelastning skall maximalt uppgå till 10 kPa.

Marken kan belastas med 10 kPa utbredd last. Lasten motsvarar lokalväg och lastzon förutsatt att inga uppfyllnader påförs marken.

Stödfyllning.

Stabilitetsförbättrande åtgärder utgjordes av stödfyllningar, delvis i kombination med avschaktning och begränsning av markbelastningar. Stödfyllningar erfordrades både inom aktuellt planområde och inom ett angränsande detaljplanelagt område.

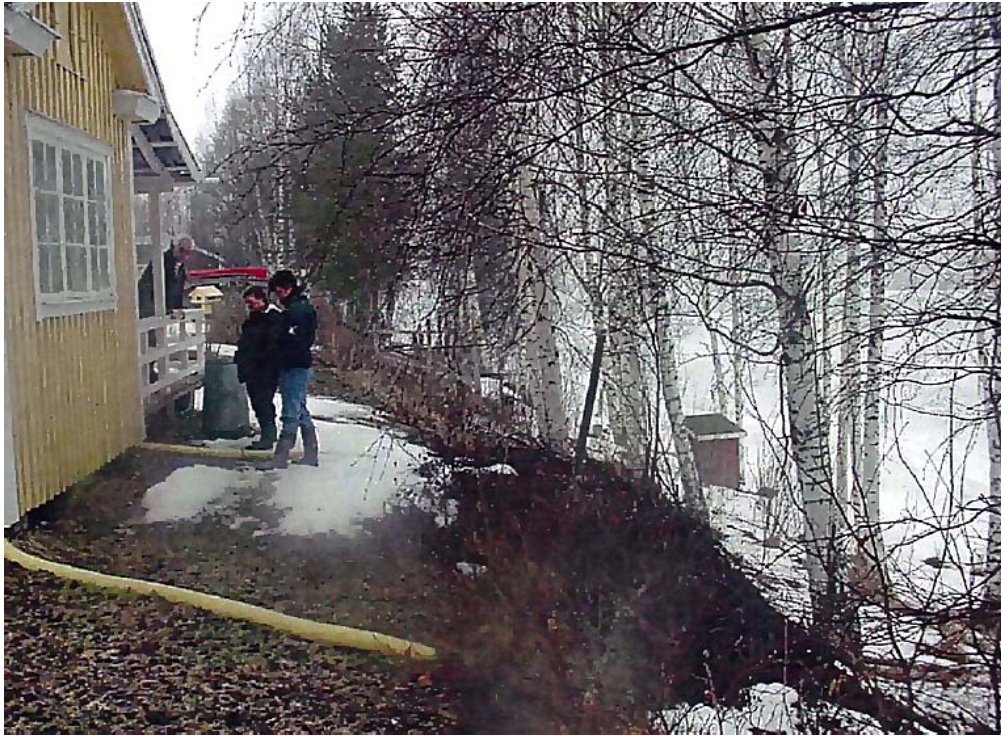
Slänten i Råbäcken före åtgärd.

Vid en översiktlig stabilitetsutredning inom ett område i Råbäcken i Bodens kommun konstaterades att sju fastigheter inte hade tillfredsställande stabilitet. Området består av en 5 -12 meter hög slänt som ansluter mot Luleälven. Slänten lutar brant med en lutning mellan 30 och 35°.

I delar av slänten fanns ytliga skred och pågående erosion. Ras hade tidigare skett i närliggande områden. Vid slänt-

krönet pågick rörelser och en besiktning visade att släntkrönet sakta rörde sig mot byggnaderna.

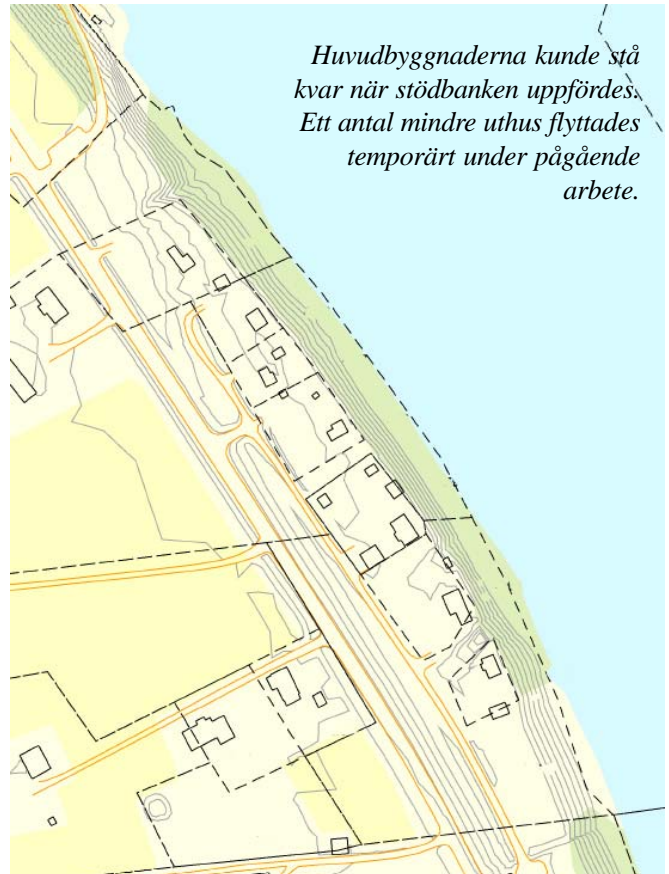
*Huvudbyggnaderna kunde stå kvar när stödbanken uppfördes. Ett antal mindre uthus flyttades temporärt under pågående arbete.*

*Samtliga fastigheter närmast Lule älv hade låg stabilitet.*

Utifrån en teknisk-ekonomisk värdering valdes att bygga en stödbank och erosionskydd med filterfunktion på en sträcka av ca 300 m och att anlägga ett avskärande dike för att minska erosion av yt- och grundvattenströmning. Befintliga huvudbyggnader kunde därmed kvarstå i tidigare lägen och ett antal mindre uthus flyttades tempo- rärt för att sedan återplaceras på stödbanken.

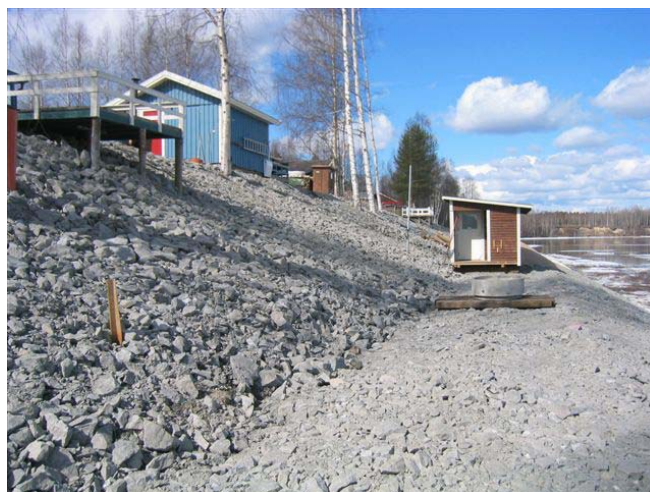
Slänten i Råbäcken efter förstärkningsåtgärder.

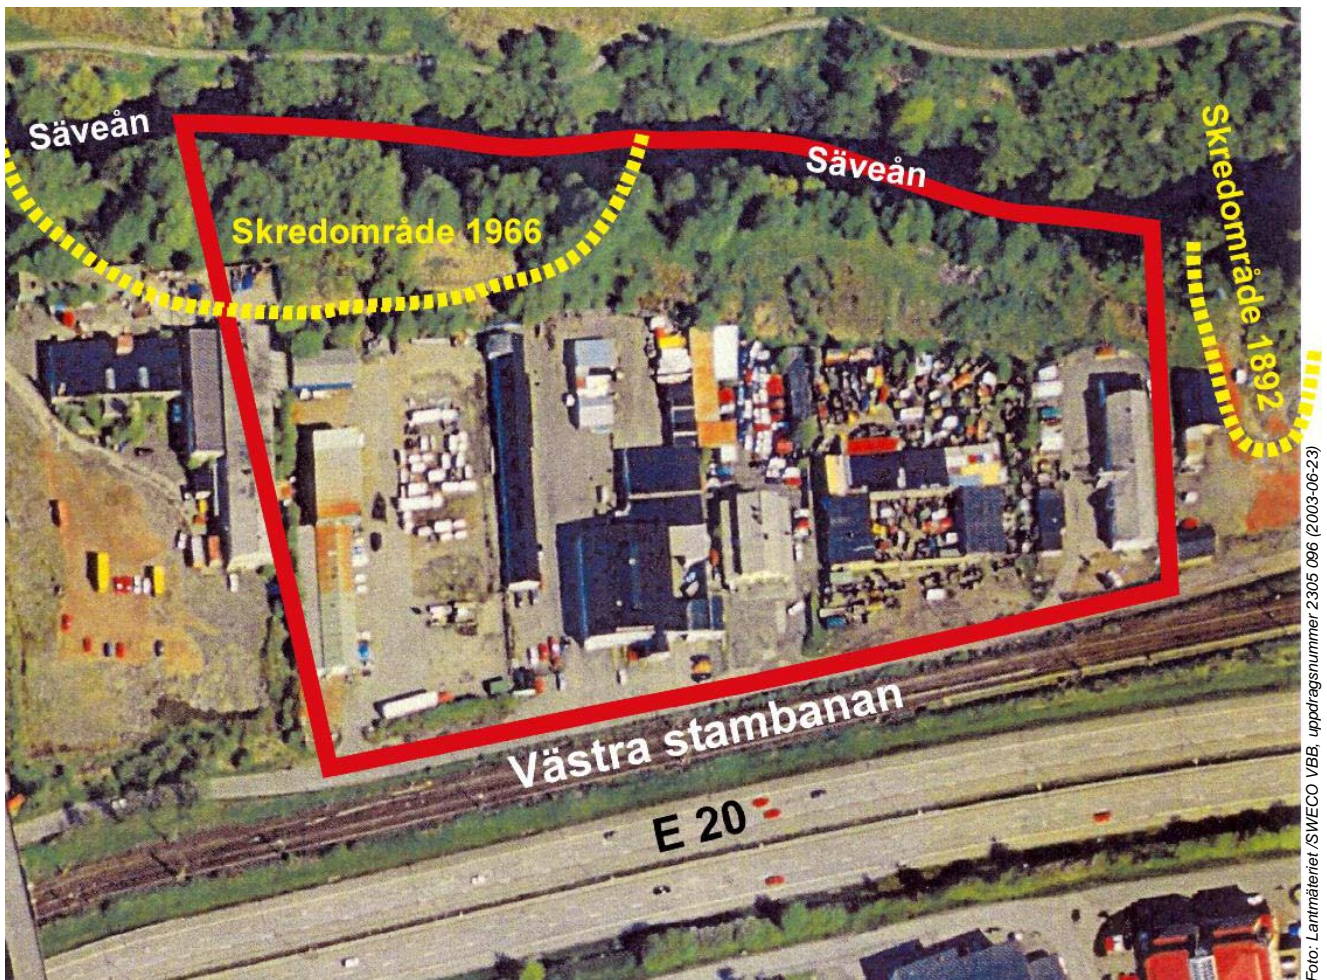
Flygbild över Norra Sävedalens industriområde (markerat med röd linje). Två skred har tidigare gått i området ned mot Säveån (markerade med gul linje).

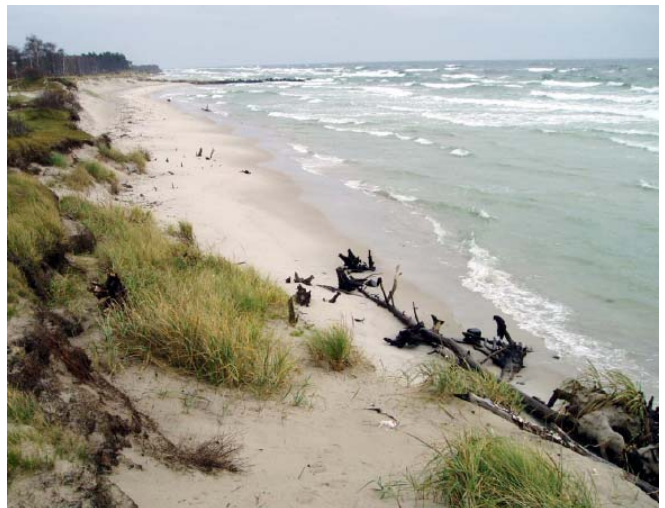
*Erosion vid stranden utanför Löderups campingplats.*

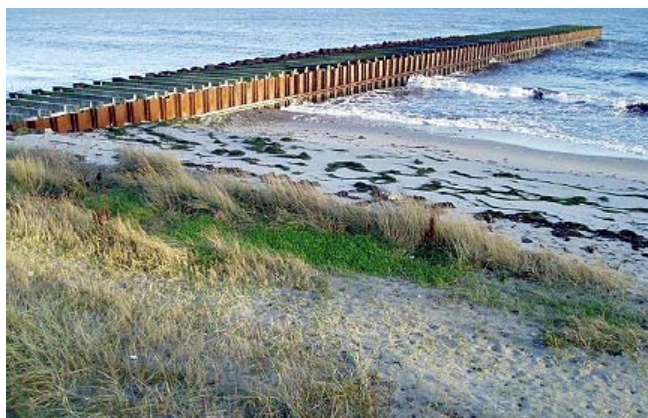
*Hövd, en konstruktion för att förhindra erosion.*

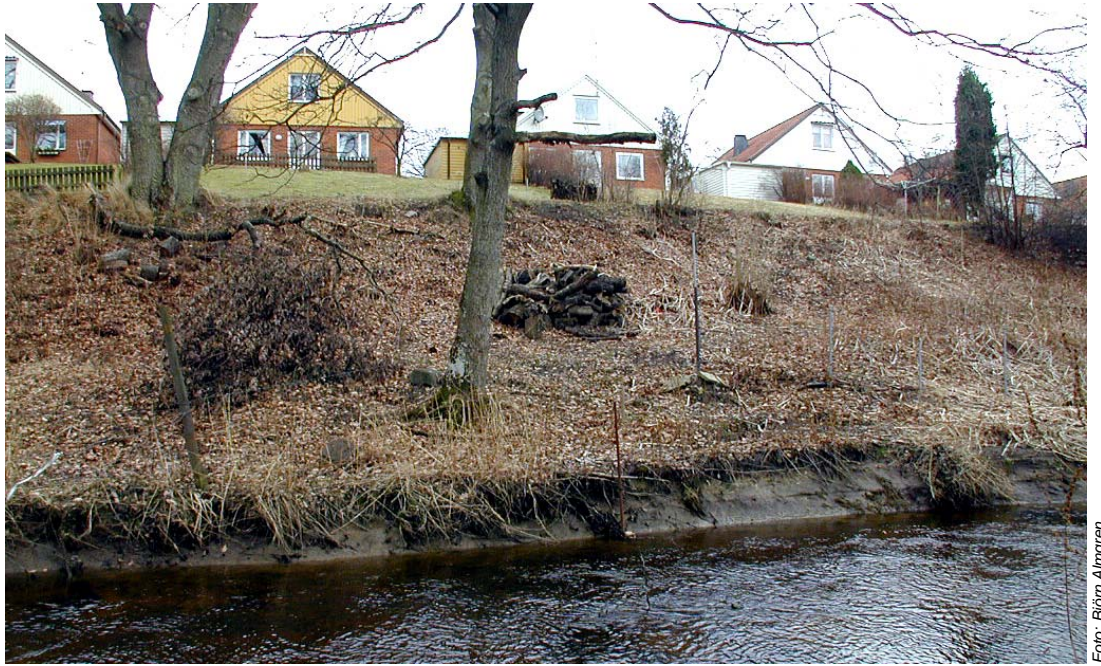
*Slänten är brant från villorna ner mot Pjältån. De geotekniska förhållandena innebar uppenbar risk för skred.*

I de grövre jordlagren förekommer höga grundvattentryck vilket gör att friktionen är låg. Jordens tyngd tillsammans med lutningen och riklig nederbörd skulle vara tillräckligt för att en stor del av slänten skulle kunna glida ner mot Pjältån.

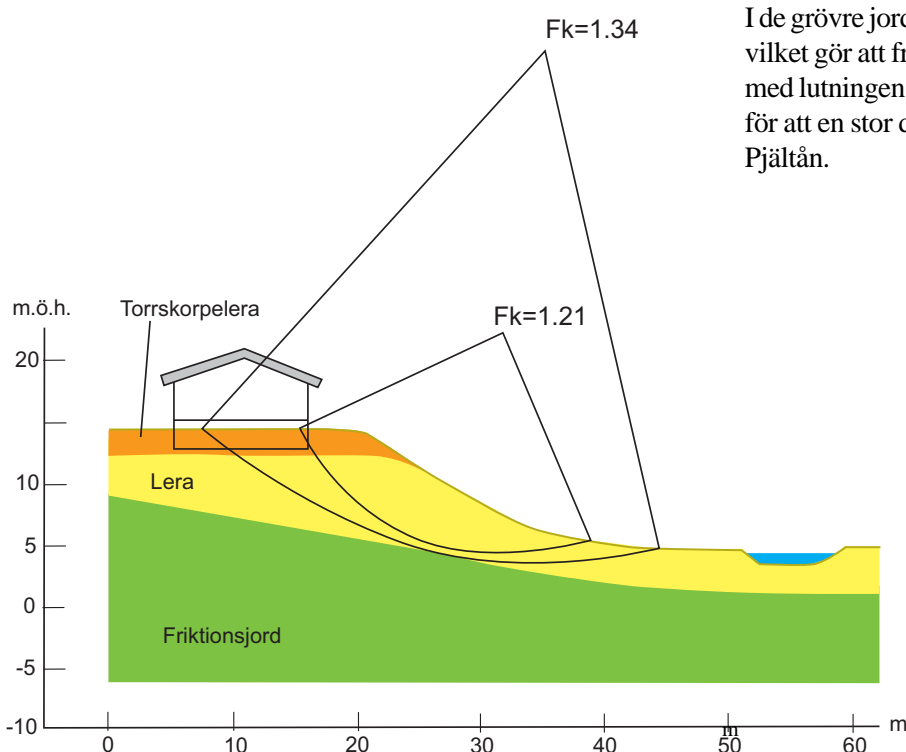
*Generaliserad jordlagerprofil över områdets centrala delar. Jorden består överst av en ca 3-4 m tjock torrskorpelera underlagrad av en 6-7 m mäktig lera med rikliga skikt av sand och silt. Leran underlagras av friktionsjord.*

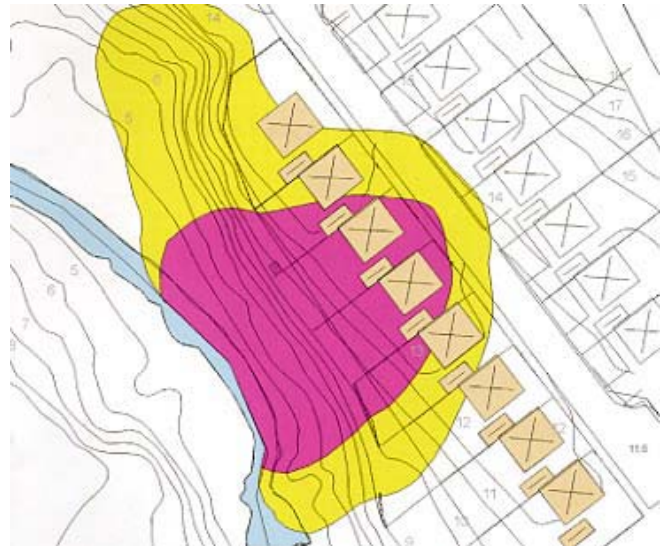
*De geotekniska undersökningarna visade att det var sex av totalt 29 hus som berördes av primärt och sekundärt riskområde. Det primära riskområdet var den del av slänten, som riskerade att glida ner i Pjältån med hus och markanläggningar (rött område). Det sekundära riskområdet (gult område) ligger i omedelbar anslutning till riskområdet och kunde också påverkas vid ett eventuellt skred.*

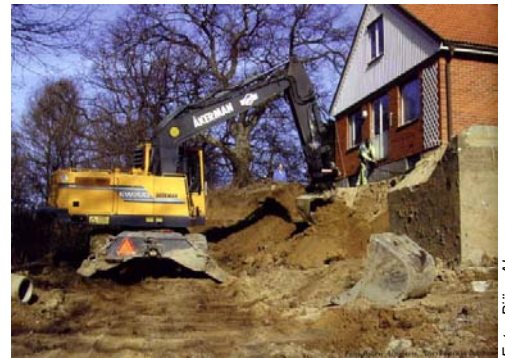
*Avschaktning av slänt.*

Avschaktningen omfattade 4 000 m<sup>3</sup> eller ca 7 000 ton. Återfyllning gjordes med lättare material som cellplast och lättklinker. Balkonger, trappor och entréer byggdes. Åtgärderna innebar att nivåskillnaden mellan tomtmark och Pjältån minskade.
