ORSAK TILL UNDERSÖKNING

Anlagd brand i dagligvarubutik

Undersökningen utförd av

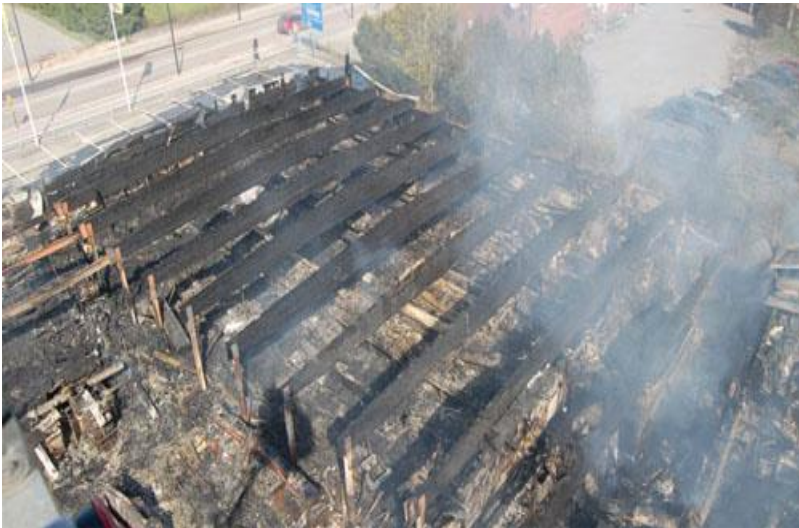
Översiktsbild över det totalskadade varuhuset

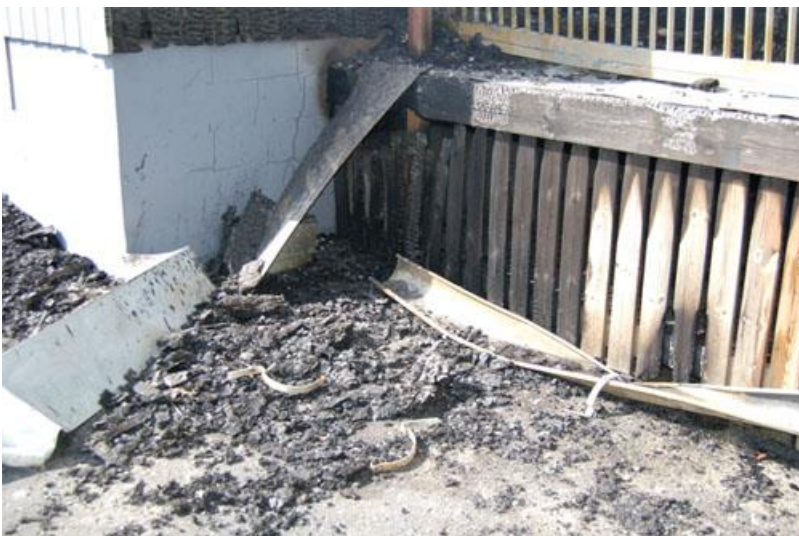
Vid undersökning av den lastbrygga som innesluts av ett låst stålgaller noteras att det brunnit kraftigt här med värmestrålningsskador över en intelligande öppen bryggdel av trä. Lastbryggans fot är inklädd av en ca 1,2 meter hög träpanel. Lastbryggan avslutas på vänster sida mot en vägg klädd med träpanel. I det hörn som bildas mellan lastbrygga och vägg finns förkolning efter brand ända ner i marken. Dessutom finns en begränsad förkolningsskada i träsårgen mot marken, som är isolerad från övriga brandskador. Brandrestprov tas från

Brandbilden och brandpersonalens vittnesuppgifter samstämmer med bilden av att branden har startat vid lastbryggorna vid byggnadens östra gavel. De låga brandskadorna saknar naturlig förklaring och man kan därför anta att branden är anlagd. Branden kan ha spridits från lastbryggans sarg till väggens träpanel. Därefter har brandgaser letat sig in i byggnadens takkonstruktion där dessa koncentrerats och senare antänts.

Lastkajens trä-sarg har brandskador ner mot marken. Skadorna tycks inte ha något direkt samband med övriga skador.
