## **ALLMÄN INFORMATION**

Att enligt lagen om skydd mot olyckor i skäligen omfattning utreda brandorsak, brandförlopp och hur insatsen genomförts vid brand i byggnad på adress X i Z-by den xx-xx-xx klockan xx.xx.

Adress X i Z-by.

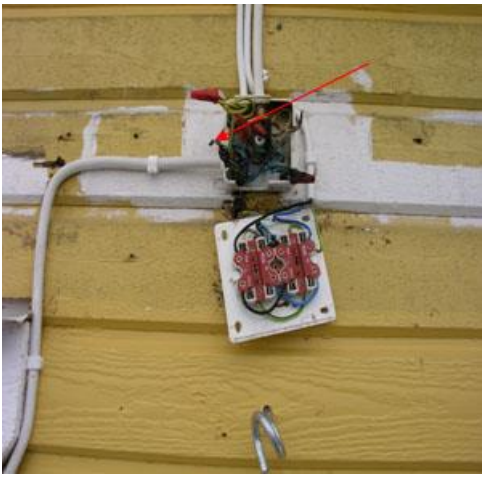
Undersökningen genomfördes den xx-xx-xx av brandingenjör . Utrymmen som varit involverade i branden är en av väggarna i villans kök på bottenvåningen samt taket och bjälklaget ovanför denna vägg mellan botten- och övervåningen. En överslagsskada kunde tydligt ses på kablar i en eldosa som var placerad på ytterväggen ute på altanen. Dessutom fanns tydliga brandskador i en eldosa som var placerad i köket på insidan av ytterväggen rakt innanför altanens eldosa.

Den direkta orsaken till branden är troligen att det blev ett överslag i en eldosa ute på villans altan, varpå en överhettning i kabeln in genom ytterväggen till en eldosa i köket skedde.

Den bakomliggande orsaken till branden är troligen ett isolationsfel i en ledare. Detta tros bero på att eldosan ute på altanen var för full av kablar och att dessa därför har blivit klämda. Att eldosan dessutom

hade utsatts för hög belastning under en längre tid tros också vara en bidragande orsak.

Bild 1 visar eldosan ute på altanen där pilen markerar området för den inträffade överlagsskadan och bild 2 visar eldosan i köket samt den brandskadade väggen och det brandskadade taket.

Att ha mycket kabel i en och samma eldosa kan leda till att det blir så trångt i utrymmet att kablar kläms, vilket utgör en brandrisk. Av denna anledning kan istället två eldosor användas då mycket kabel skall kopplas.

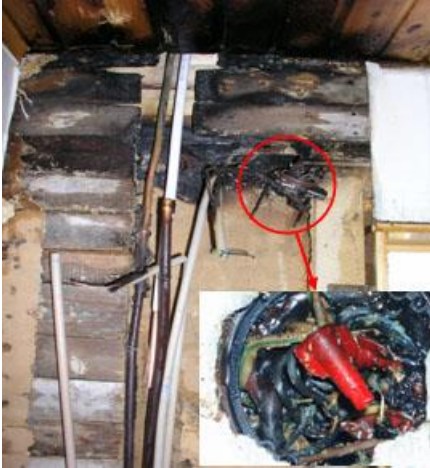
En av väggarna i villans kök på bottenvåningen samt taket och bjälklaget ovanför denna vägg mellan botten- och övervåningen blev brandskadade. Villan blev endast lindrigt rökskadad.

Branden har startat i kökets yttervägg i området vid de elkablar som går mellan eldosan ute på altanen och eldosan inne i köket. När väl branden fått fäste i väggmaterialet har branden spridits uppåt längs väggens insida mot taket, bjälklaget och golvet på övervåningen.
