ANLEDNING TILL UNDERSÖKNINGEN

Lägenhetsbrand som misstänktes vara anlagd. Kvinnan som bodde i lägenheten var åklagare och någon form av hot fanns mot henne. Syftet med brandförsvarets del i undersökningen var för att kunna skriva ett sakkunnigutlåtande på kort varsel.

BESKRIVNING AV OBJEKTET

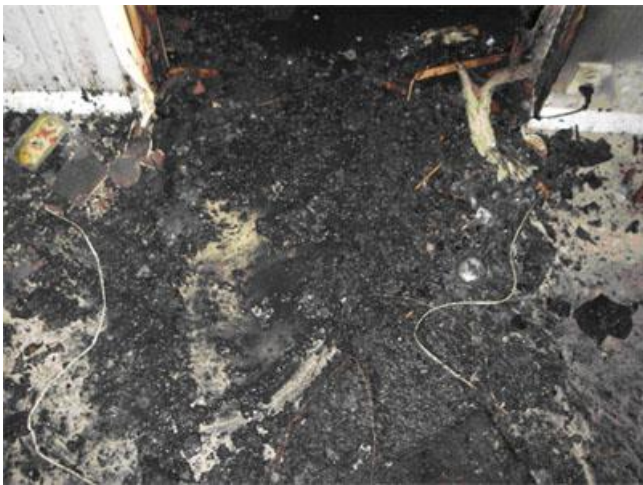
Tydlig bensinlukt kändes direkt innanför dörren.

Brandskadorna är koncentrerade till lägenhetsdörren, ett område på golvet innanför dörren och taket rakt ovanför dörren. Resten av lägenheten har svåra sot och rökskador. Rökspridningen från den brinnande lägenhetsdörren till det brandsäkra trapphuset kan förklaras av att dörrstängaren på branddörren ej fungerade på avsett vis. Vid provning drog dörrstängaren ej egen dörren helt. Vid kontroll av öppningsfunktionen till rökluckan så fungerade den på avsett vis, men vid insatsen så saknades veven.

Golvet direkt inmanför dörren
