ALLMÄN INFORMATION

Anledning till undersökning

Köpcentrum X, B-gatan c-d A-stad.

Beskrivning av händelse

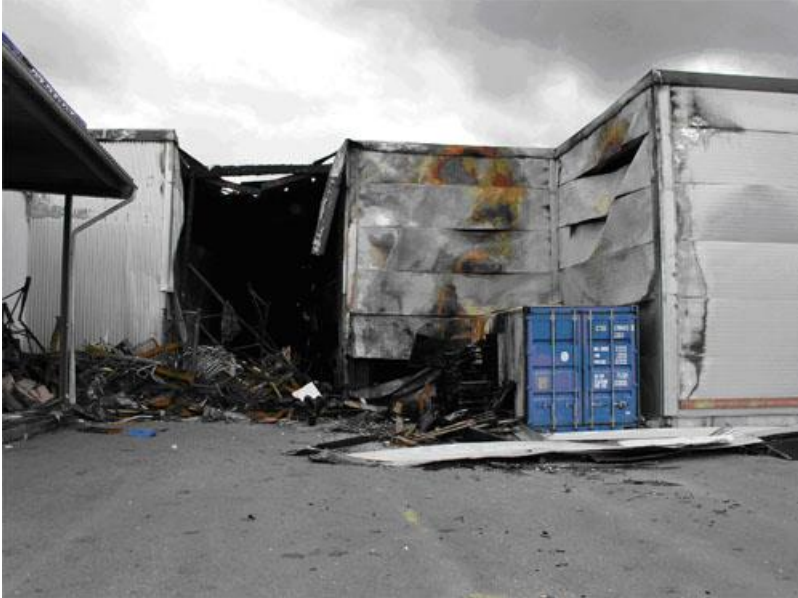
Bild1

Bild 1 visar primärbrandplatsen som anges med en röd ring och är belägen vid södra

väggen utanför lastkajen till inredningsvaruhuset F. (Se flygfotot)..

Spår på platsen visar på att primärbrandplatsen är på utsidan av E's butik, i träpallar som är staplad mot väggen och mot en container av stål. Containern var låst med hänglås.

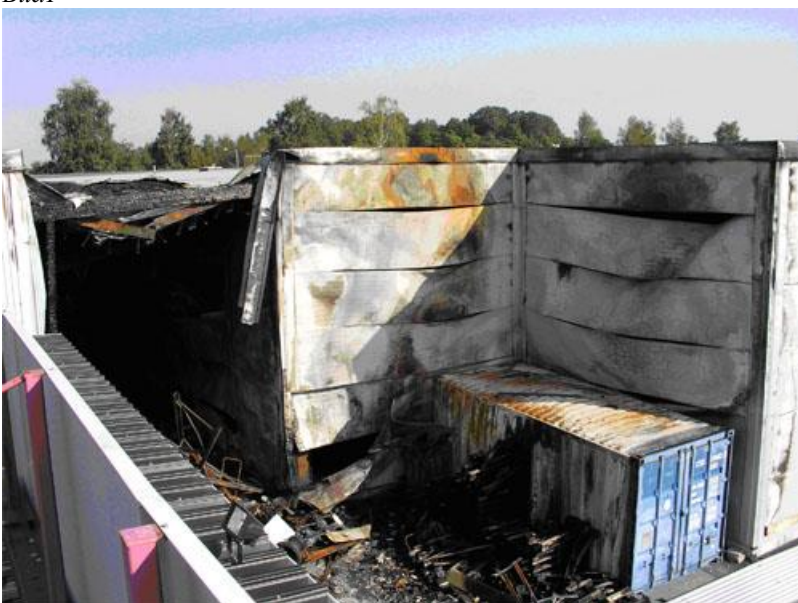
Bild2

Brandbilderna talar däremot med tydlighet för att branden startat på utsidan av byggnaden i de staplade träpallarna. Anledningen är bland annat det så kallade brand-v (se bild 2) som finns på stålcontainern, samt att brandens påverkan på inredningen innanför väggen är på ett sådant sätt att branden visar att den kommer utifrån.
