ANLEDNINGEN TILL UNDERSÖKNINGEN

Brand i fristående garage i X-by, den xx-xx-xx.

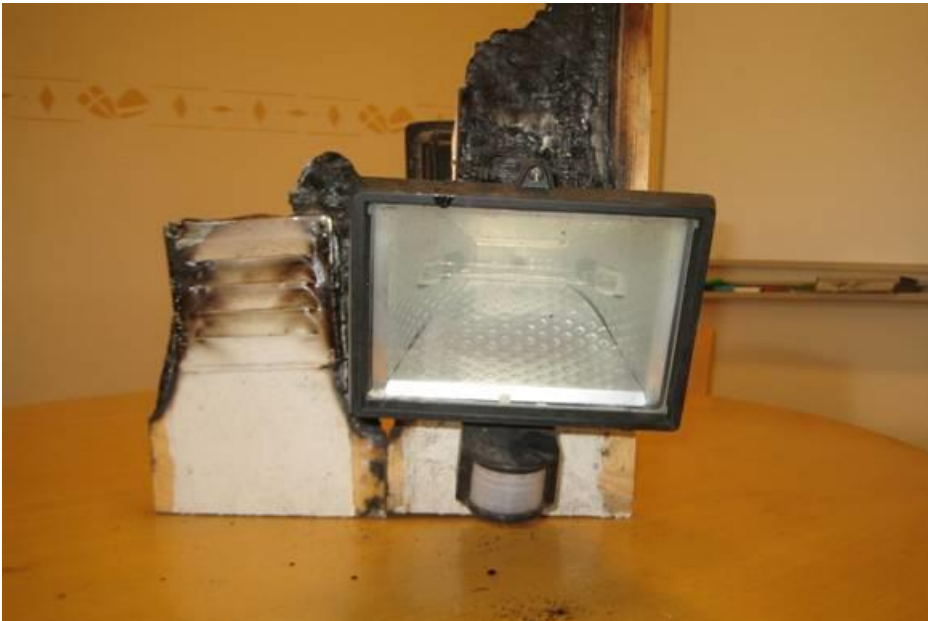
Vid undersökningen kan konstateras att branden börjat på utsidan bakom strålkastaren, röken som trängt in på vinden, har gjort detta vi ventilen till vänster (se foto). Någonting har legat mellan strålkastare och vägg, troligtvis ett fågelbo, rester av spillning finns på strålkastarens översida. En teori till brandstart är att rörelsedetektorn hängt upp sig, och temperaturen blivit så hög att fågelboet eller något annat antänt och i sin tur spridit branden till panelen i gavelspetsen. En något mer långsökt teori är att honan har haft ungar och flygit fram och tillbaka och på så sätt tänt strålkastaren ofta. Enligt ägaren var den ställd på att lysa i 3 minuter
