ANLEDNING TILL UNDERSÖKNING

Skorstensbrand

OBJEKT

1 ½ plans villa byggd 1954 med hel källare och vind. Bärande stomme och bjälklag är av trä. Fasaden är stående träpanel och taktäckningen är betongpannor.

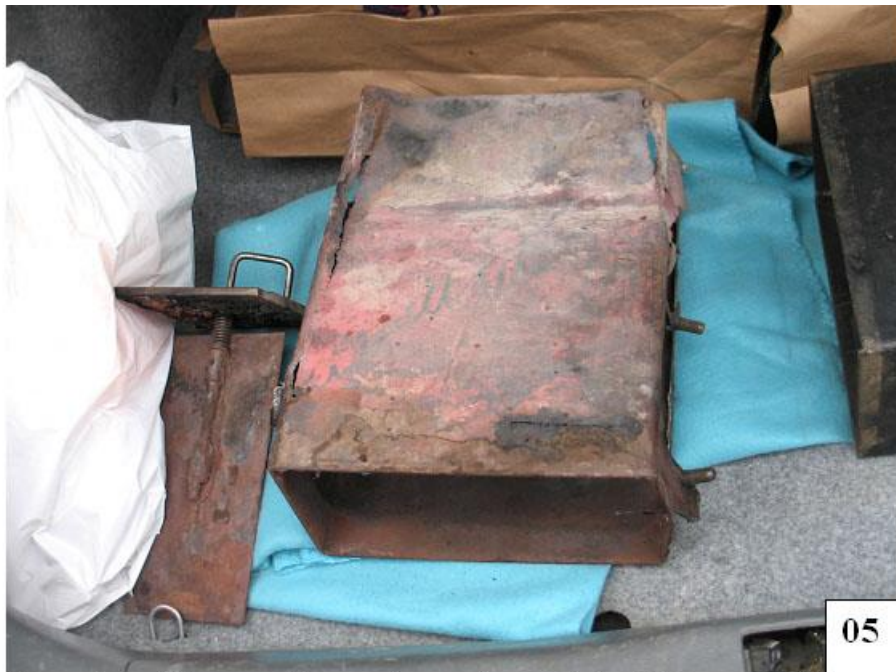
- Källaren där rökröret mellan pannan och skorstensmuren gick sönder i samband med sotelden.

- Brandstartplatsen är skorsten.
- Skador är rökröret mellan pannan och skorsten.

Här är rökröret från pannan till murstocken, mycket rostskadat. Till vänster är spjället.

Sotelden satt mellan golvet och taket i sängkammaren. Där upplevdes värmen vara kraftigast. Men inga höga temperaturer. SLD kunde uppskatta värmen till ca 300C. Ägaren berättade att han tyckte att det blev varmare när RTJ åkte från platsen. På förmiddagen så hade murstocken svalnat. En nytt rökrör mellan pannan och murstocken har införskaffas av ägaren. En murare skulle komma och montera röckanalen.
