SAMMANFATTNING

Larm inkommer om brand i sågverk. Vid undersökning dagen efter visar det sig att en felmonterad skorsten är den bakomliggande orsaken. Insatsen som sådan förlöper utan några större problem.

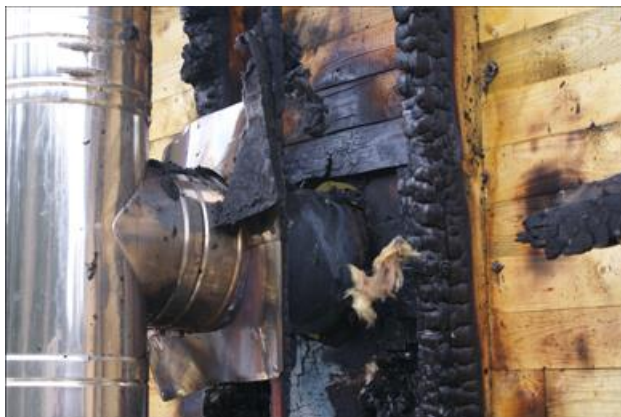
Den aktuella skorstenen är konstruerad för rögkastemperaturer upp till 450°C. Skorstenen skall, enligt produktinformationen, omges av en temperaturskyddande omslutning om den maximala rögkasttemperaturen överstiger 250°C. Utomhus kan den monteras utan denna omslutning förutom genom väggen. I detta fall fanns ingen sådan omslutning vid väggenomföringen. Det har blivit för varmt på ytan av skorstenen och det har antänt väggkonstruktionen. Vid samtal med ägaren framkommer det att de har köpt anläggningen som ett paket och skött monteringen själva. Detta har gjorts utan att monteringsanvisningarna följts. Sotare var på besök under tiden som pannrummet byggdes och uppmanade ägaren att återkomma när installationen var avslutad. Detta gjordes aldrig vilket betyder att det inte har skett någon kontroll av anläggningen.

Skorstensrörets genomföring i ytterväggen sedd utifrån

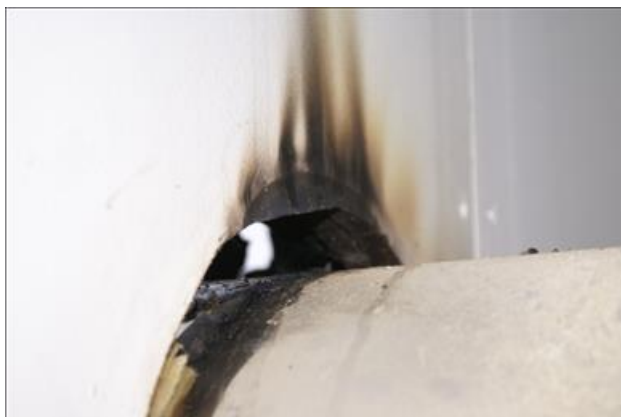
Skorstensrörets genomföring i ytterväggen sedd från insidan av pannrummet
